INFORME DEFICIENCIAS PROVISIONAL VELÓDROMO PALMA ARENA

INTRODUCCIÓN

Este informe tiene la finalidad de recopilar todos los desperfectos que hay actualmente en el Velódromo Palma Arena.

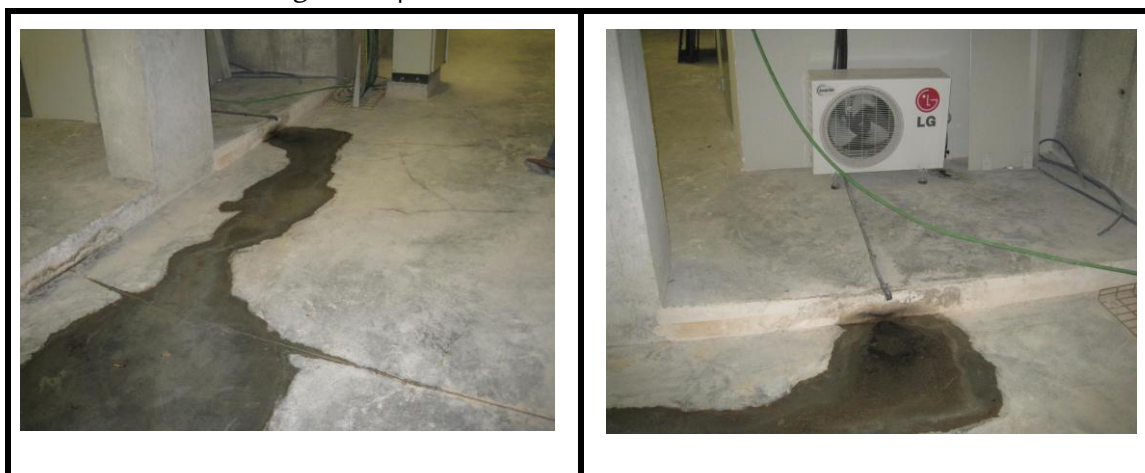
Incidencia 1 Falta desagüe compresor aire acondicionado rack central

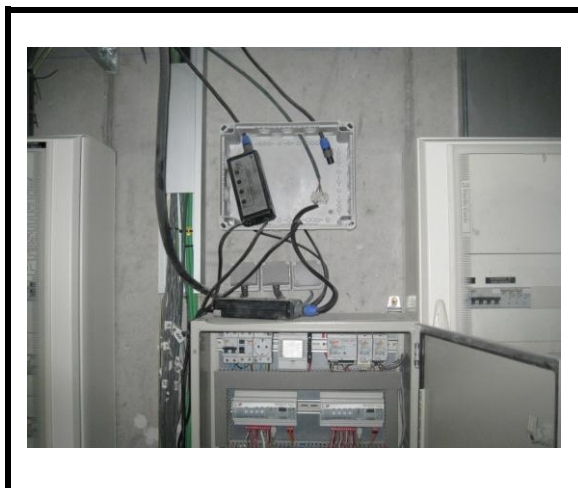
Incidencia 2 Instalación en mal estado. Falta un módulo convertidor.

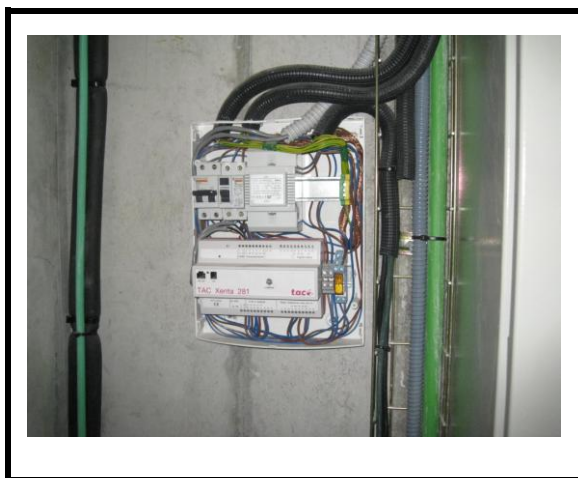
Incidencia 3 Falta tapa del cuadro

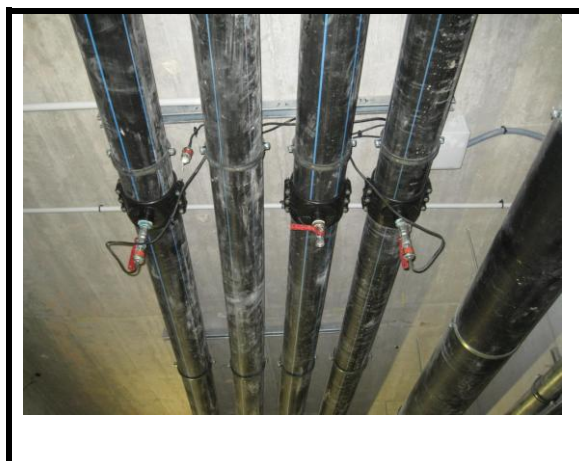
Incidencia5 Falta sonda

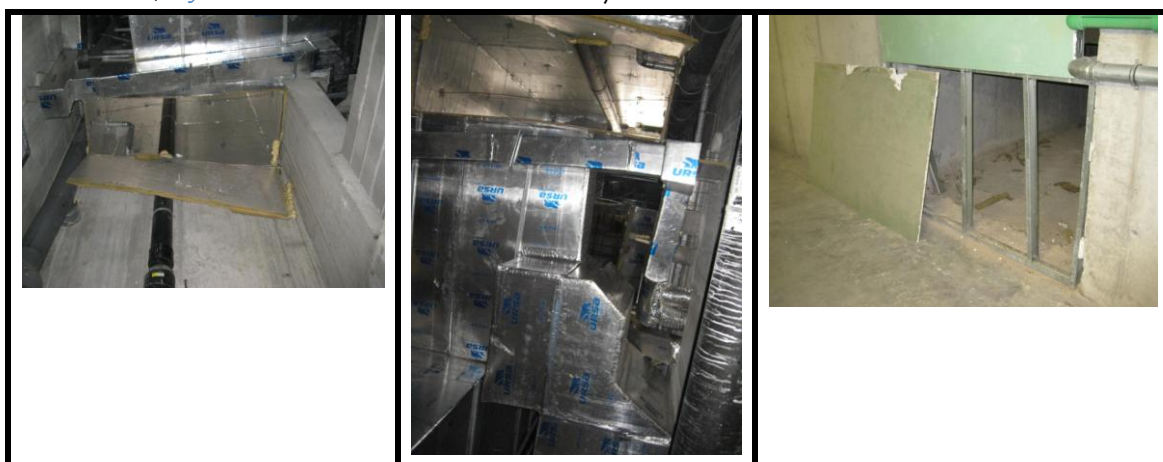
Incidencia6, 7 y 8 Dos conductos en mal estado y una entrada al hueco en mal estado

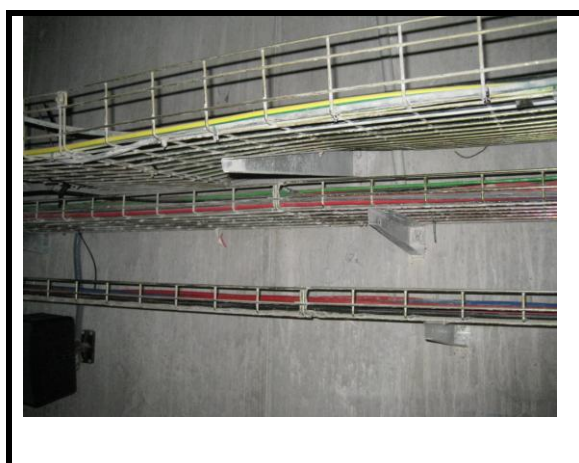
Incidencia9 Soporte regiband desclavado

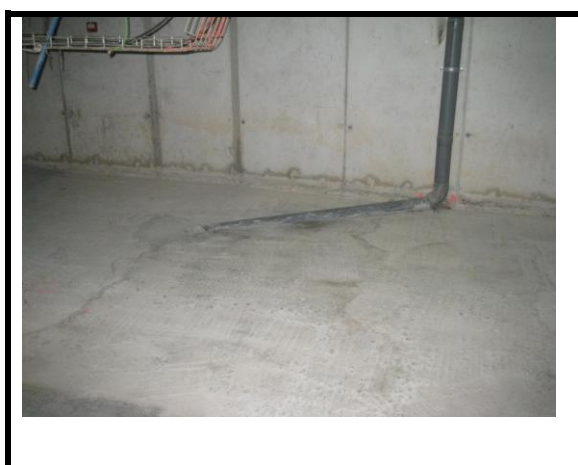
Incidencia 11 Falta desagüe en pasillo

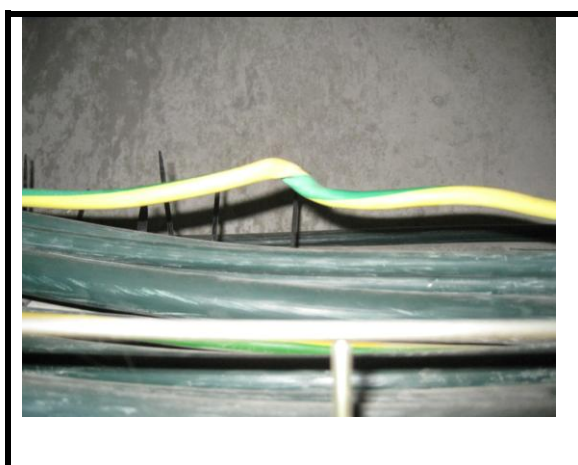
Incidencia 13 Cable de toma de tierra dañado en regiband

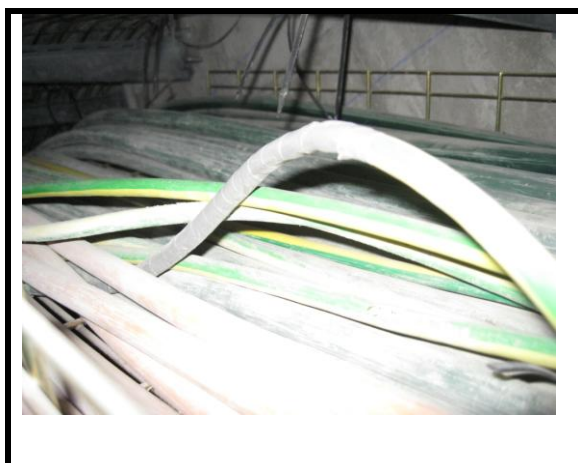
Incidencia 14 Cable de toma de tierra dañado en regiband

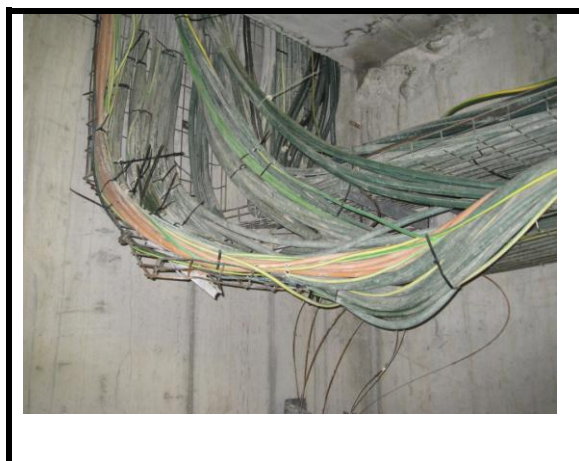
Incidencia 17 Cables mal instalados, fuera de regiband

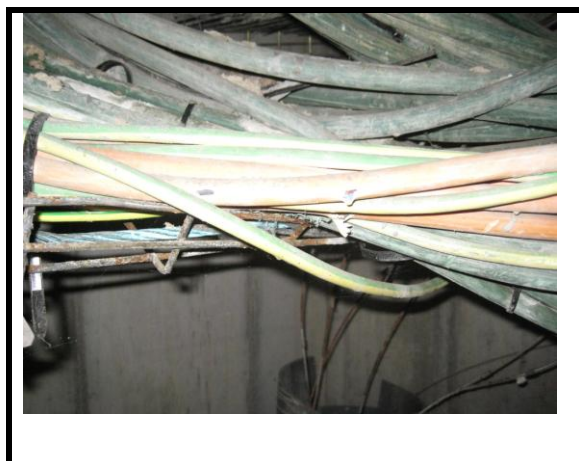
Incidencia 18 Cable aislante dañado en regiband

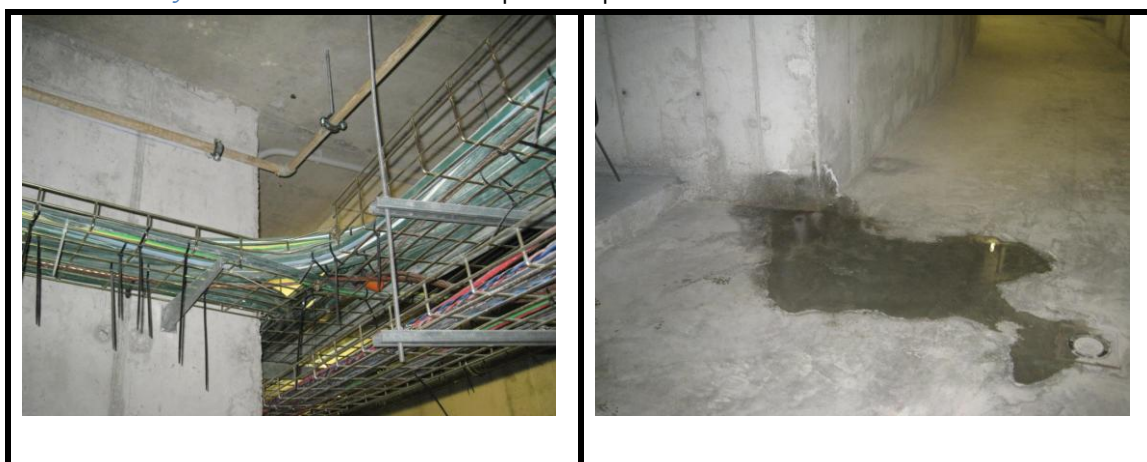
Incidencia 19y 20 Codo de tubería con pérdida permanente

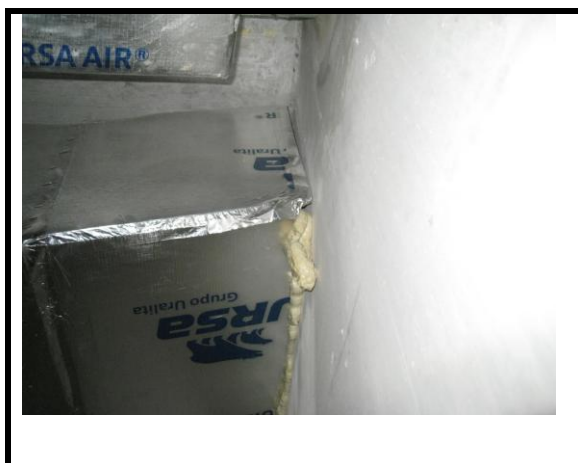
Incidencia 23 Conducto mal sellado

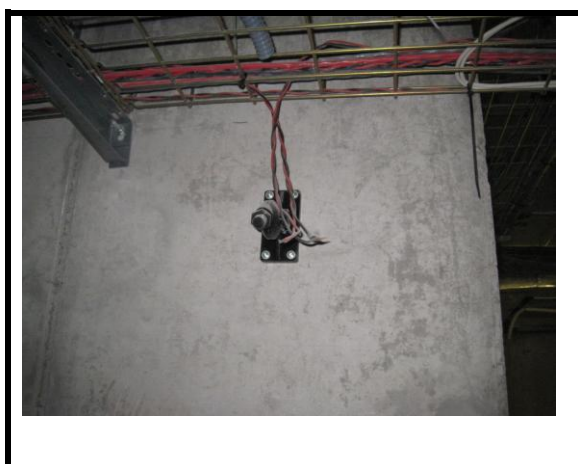
Incidencia 24 Falta altavoz

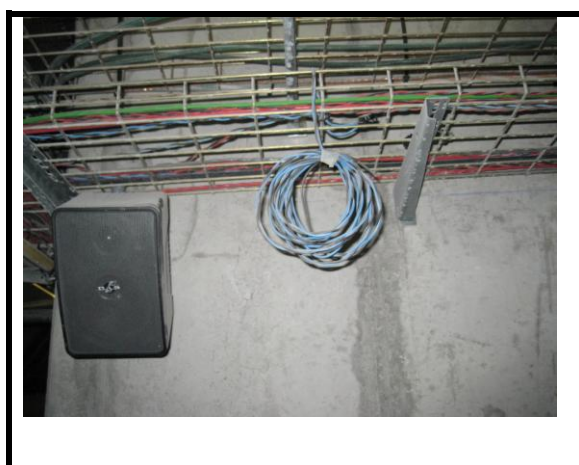
Incidencia 26 Cable sin conectar en regiban

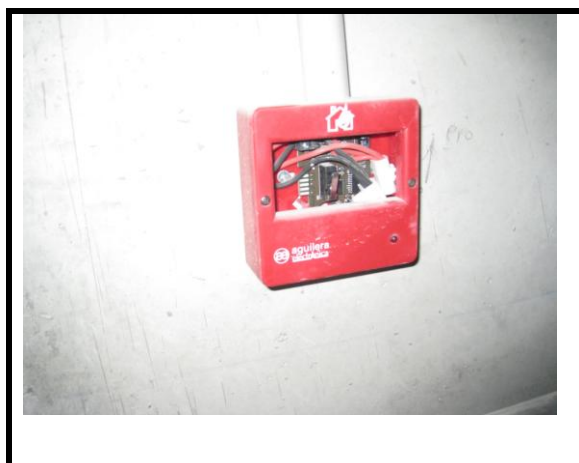
Incidencia 27 Falta tapa pulsador contra incendios

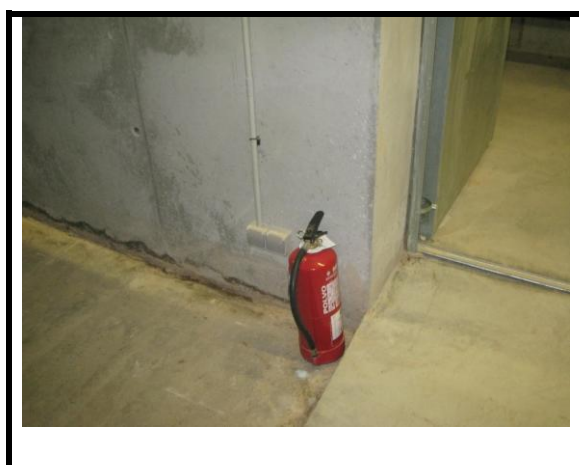
Incidencia 33 Falta colgar extintor en sala UTA 14

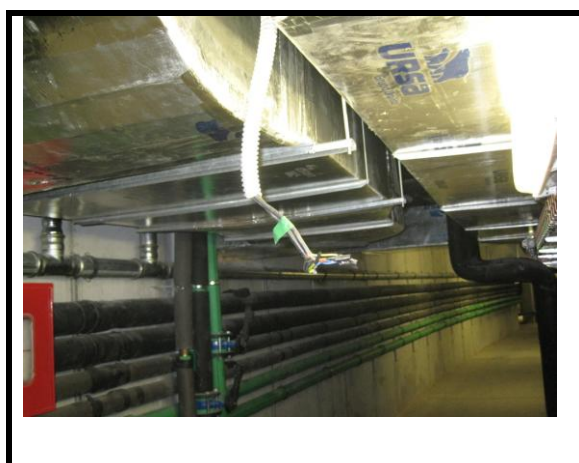
Incidencia 34 Cables colgando en pasillo después de quitar piano en pasillo frente a la sala de UTA-14

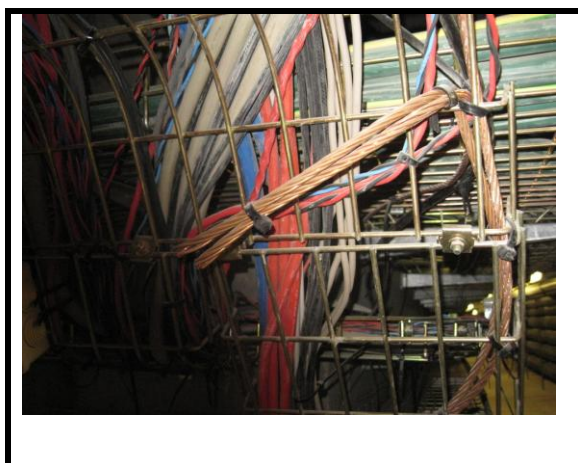
Incidencia 36 Cable de tierra sin embornar

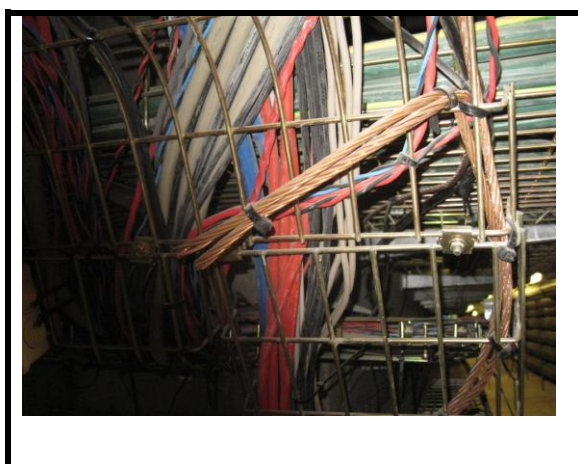
Incidencia 37 Cable de tierra sin embornar

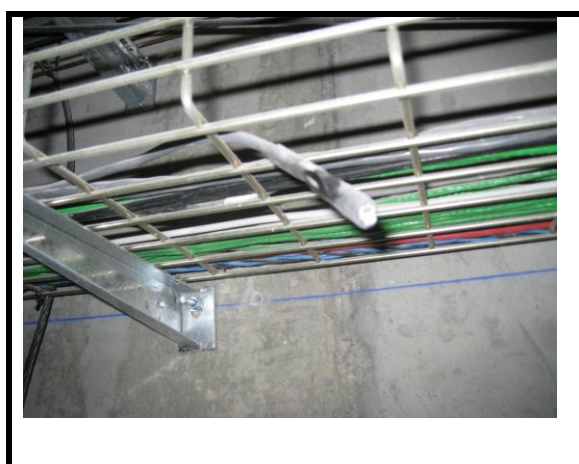
Incidencia 42 Manguera cortada en regiband zona pozos negros

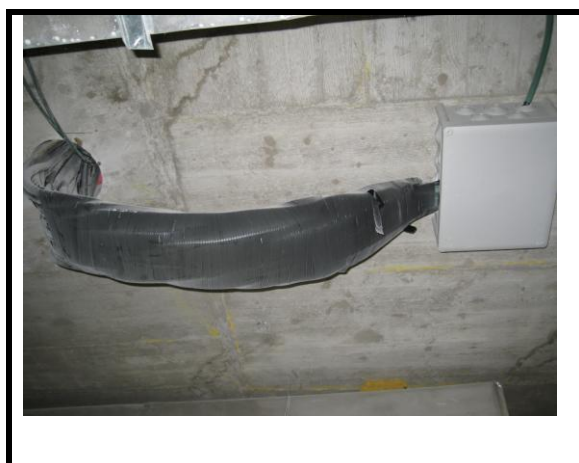
Incidencia 43 Cables colgando del techo sin regiband

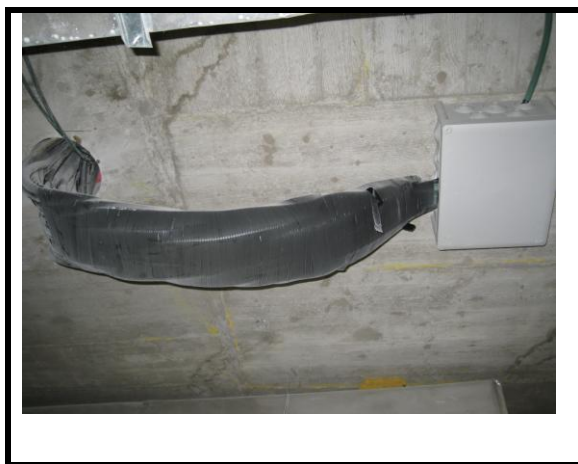
Incidencia 44 Cables colgando del techo sin regiband

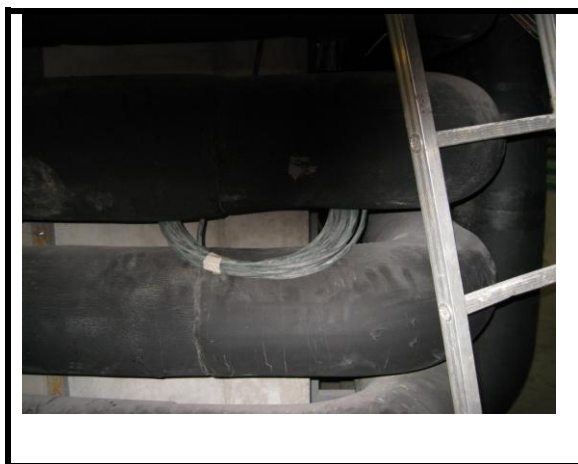
Incidencia 45 Manguera colgando de regiband sin saber qué alimenta

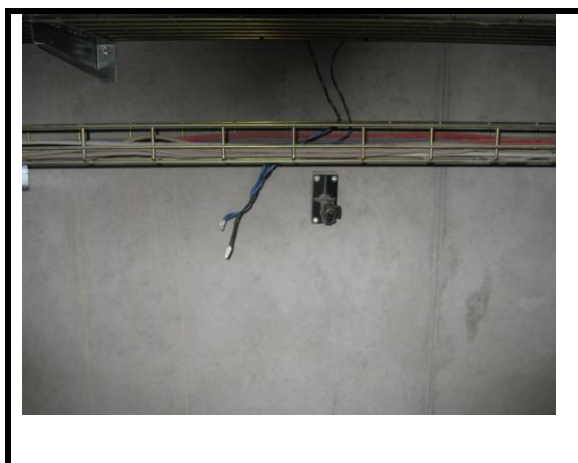
Incidencia 46 Falta altavoz

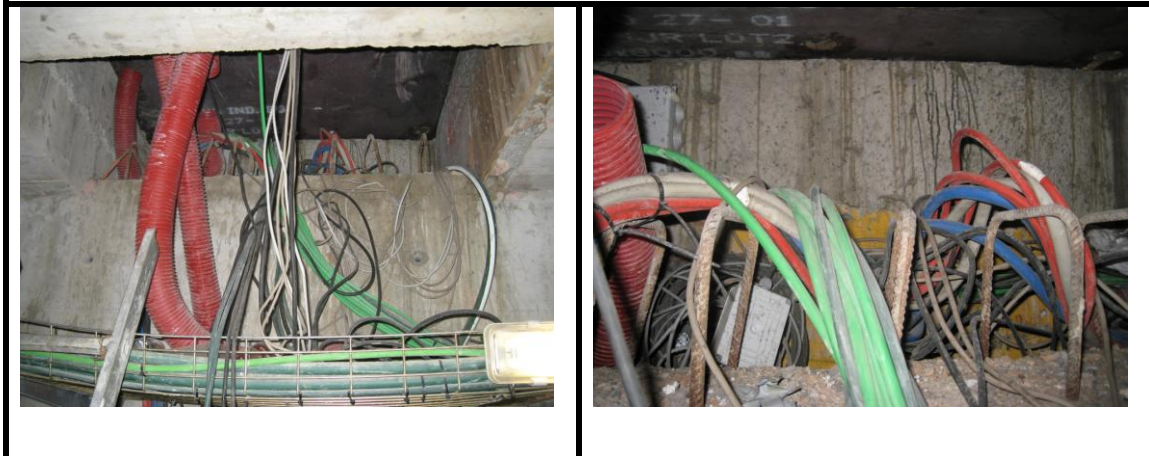
Incidencia 49 y 50 Instalación incorrecta

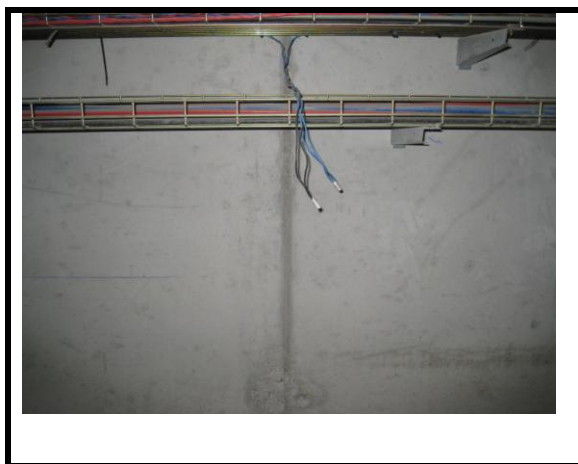
Incidencia 53 Falta altavoz

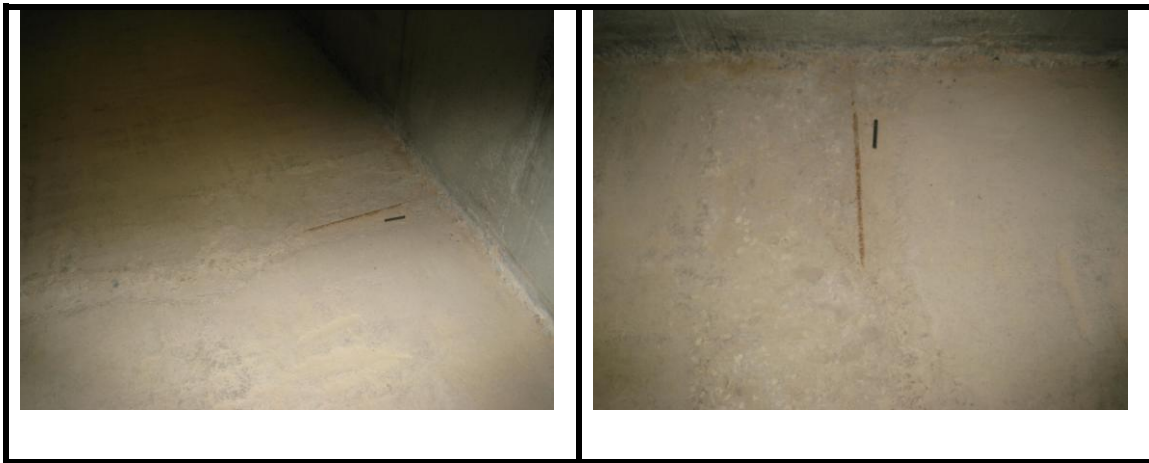
Incidencia 54 y 55 El suelo no es uniforme y se ven las varillas del encofrado

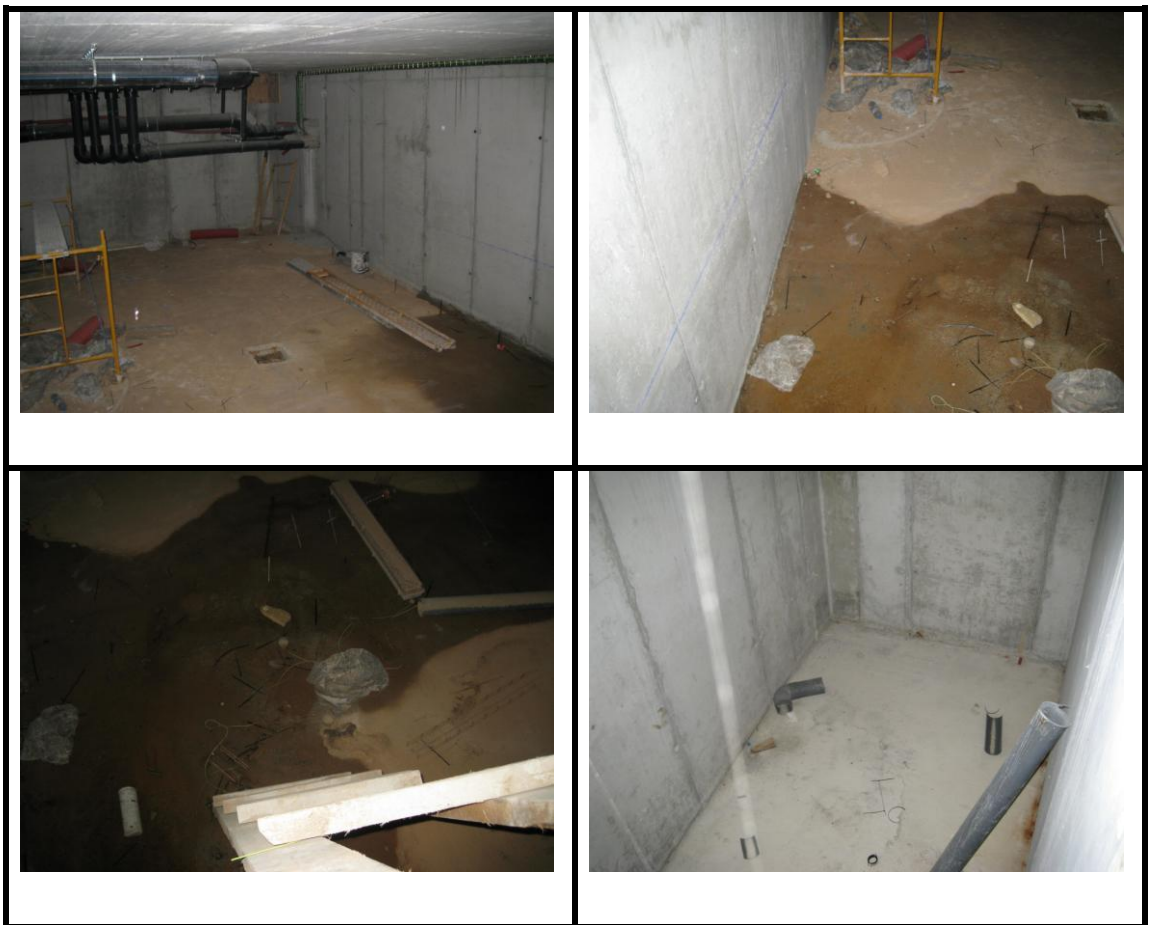
Incidencia 56 y 57 Entre en sector III y el sector IV, los huecos de los aljibes están sucios y con goteras

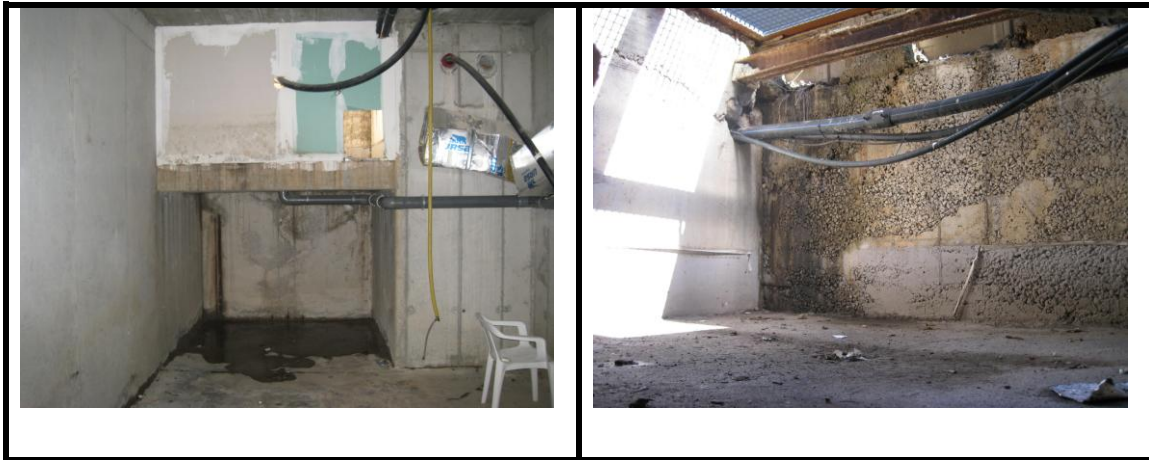
Incidencia 58 y 59 Se filtra agua en la sala de máquinas delante del pasillo de mercancías debido a que la pared es de pladur

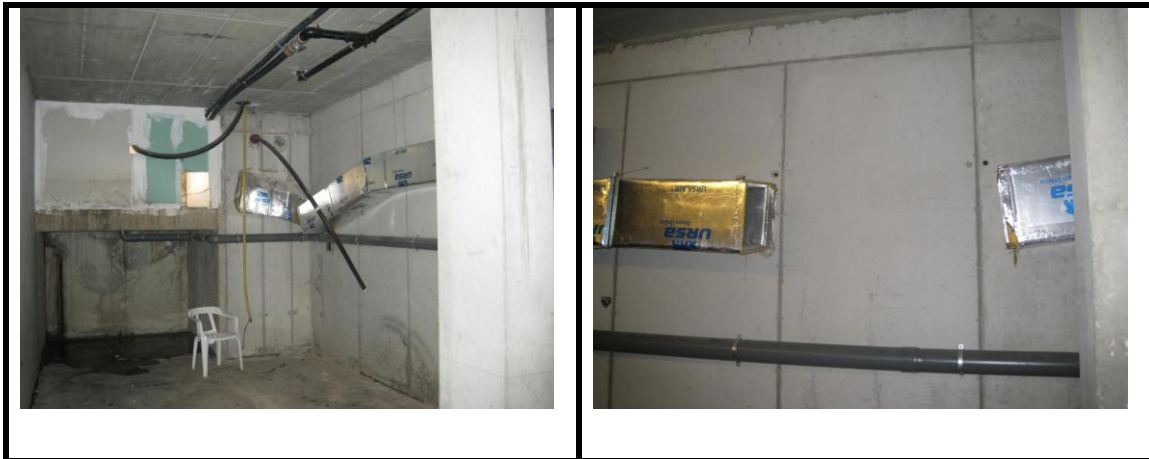
Incidencia 60 Conducto destrozado en la misma sala de máquinas

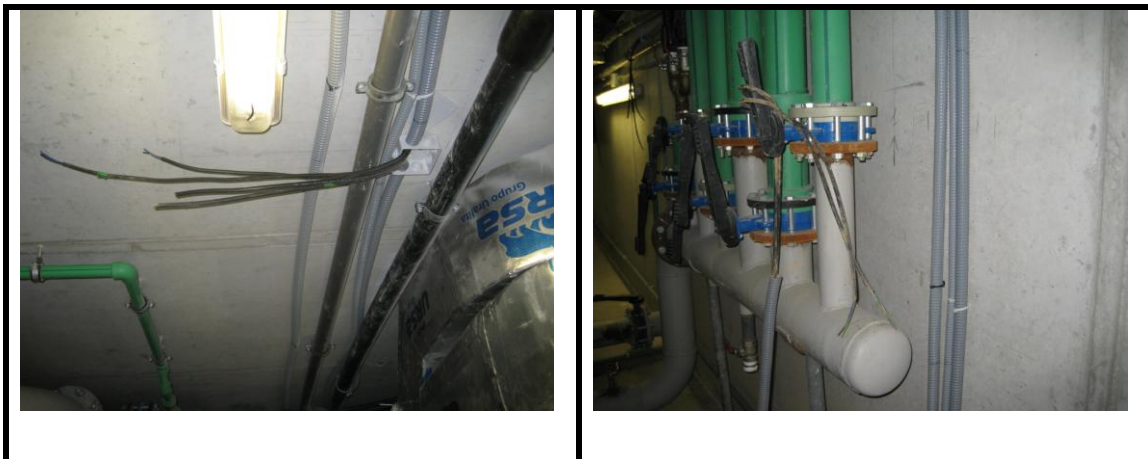
Incidencia 63 Las bombas que alimentan el edificio sur de agua potable tienen maniobras sin conectar.

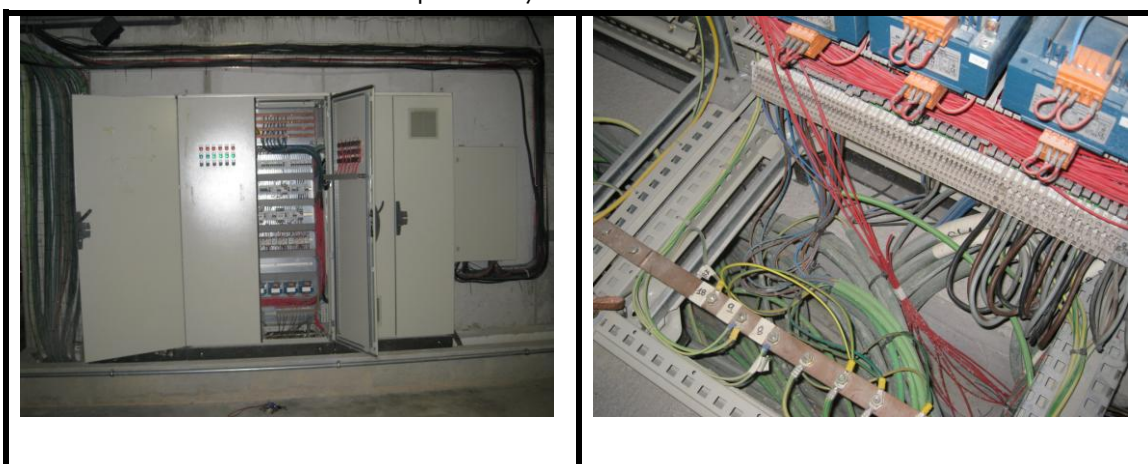
Incidencia 64 En esta sala de máquinas hay cables unifilares sin marcar

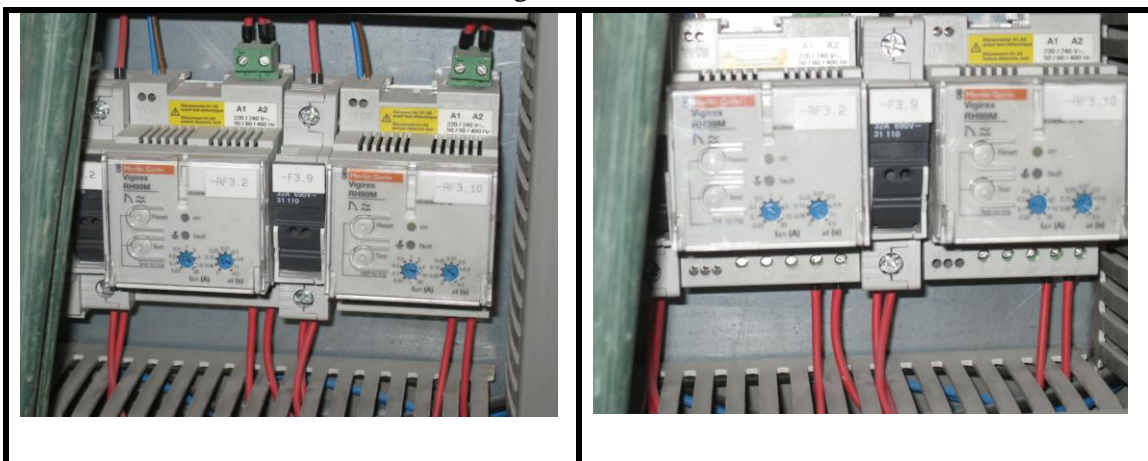
Incidencia 65 No se enciende el led del vigirex en el cuadro de las UTAs

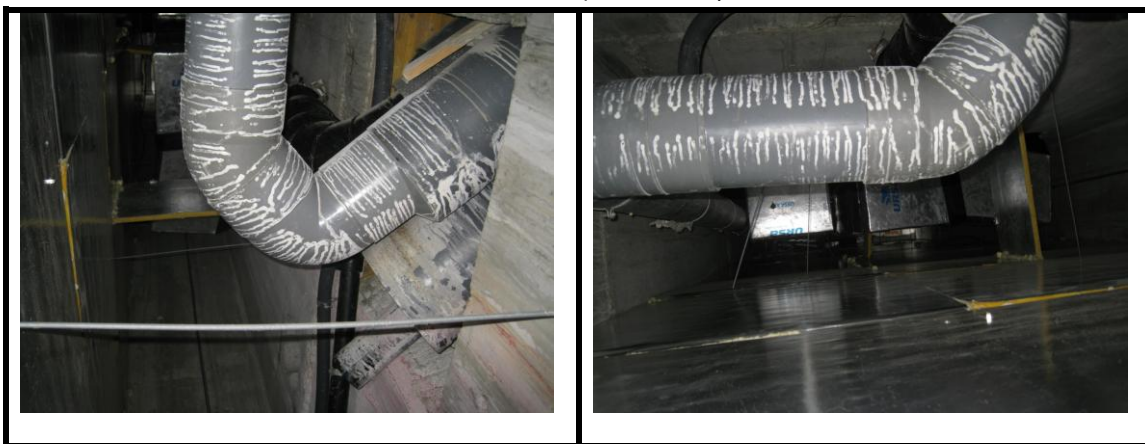
Incidencia 69 Dentro del conducto anterior hay tubos de pvc

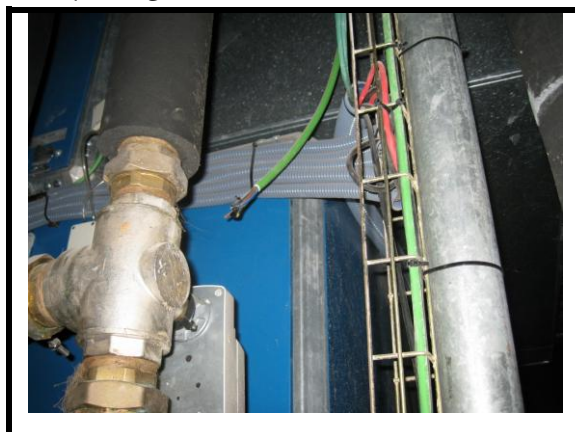
Incidencia 70 En la UTA 8 hay manguera cortada sin identificar

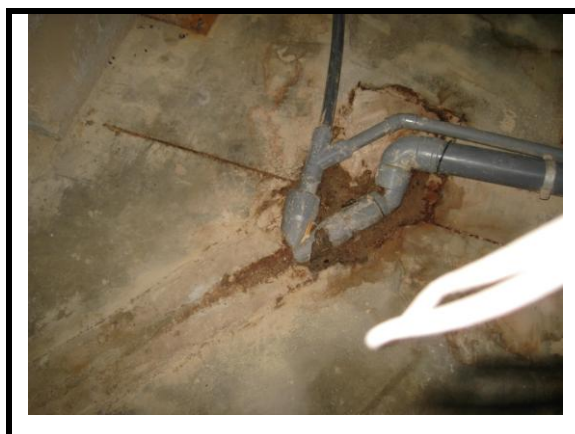
Incidencia 71 Desagüe deficiente

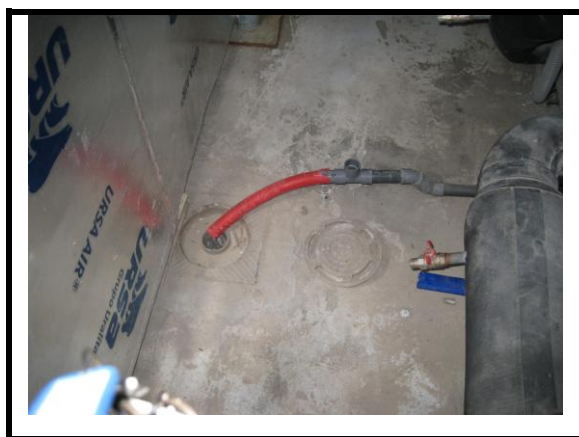
Incidencia 72 Desagüe UTA 11 deficiente

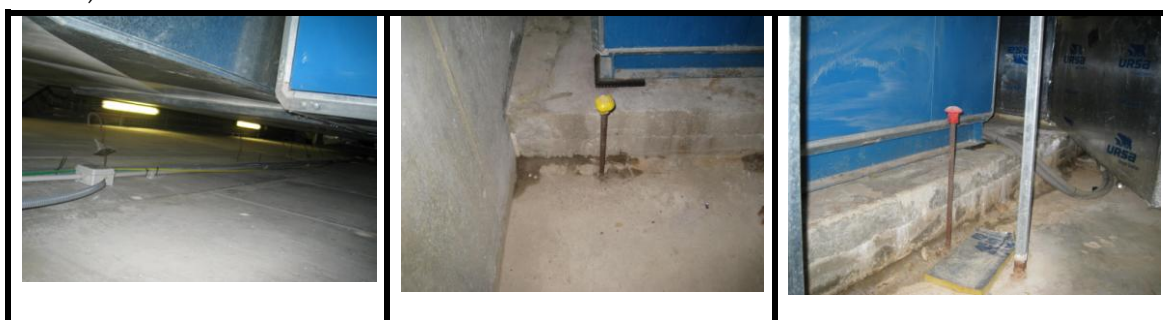
Incidencia 73 Varillas sin cortar (Se sugiere prueba de equipontenciabilidad de la toma de tierra)

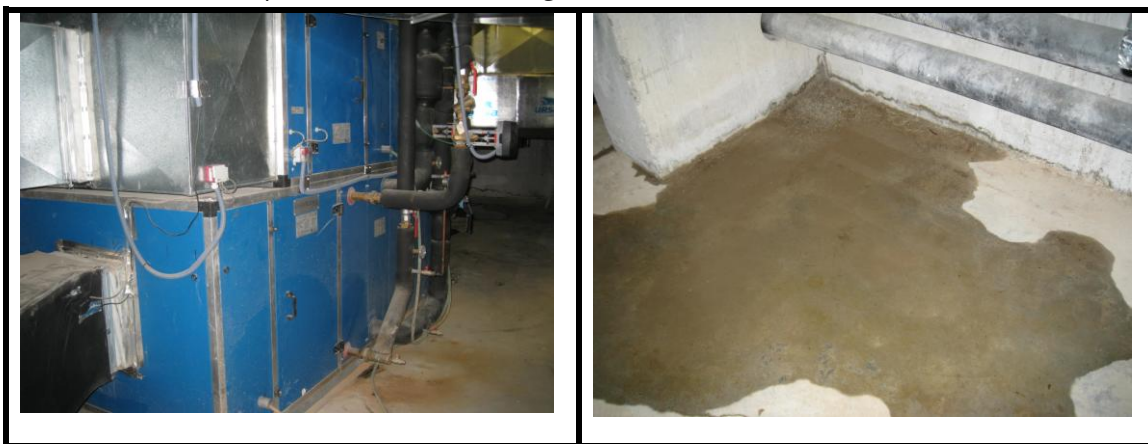
Incidencia 75 El recuperador carece de desagüe

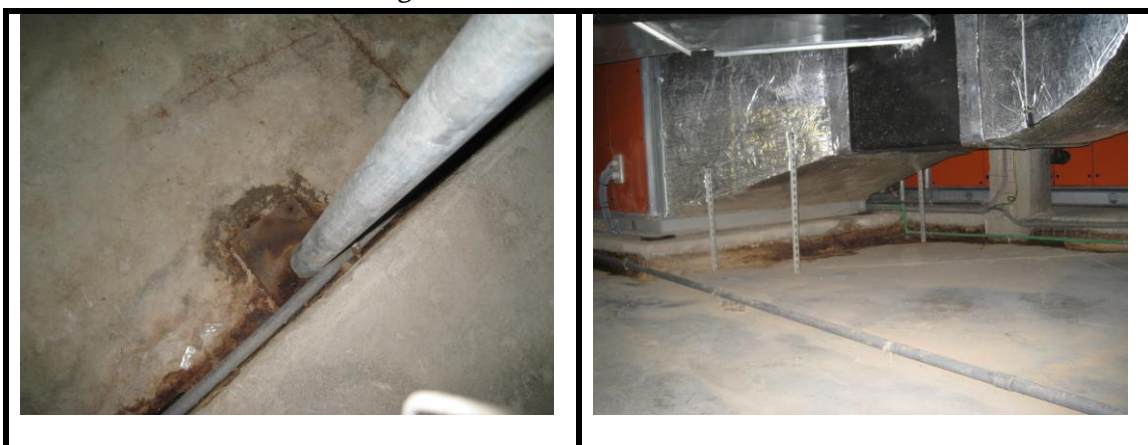
Incidencia 76 y 77 Marcas de oxidación en las soleras de menergas y UTAs debido a las constantes acumulaciones de agua

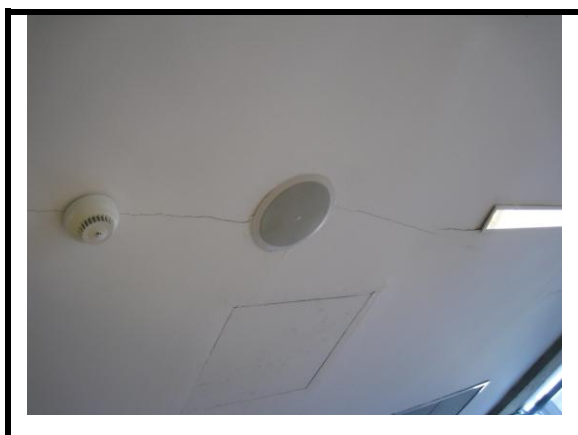
Incidencia 82 Grietas en el techo en la federación de ciclismo

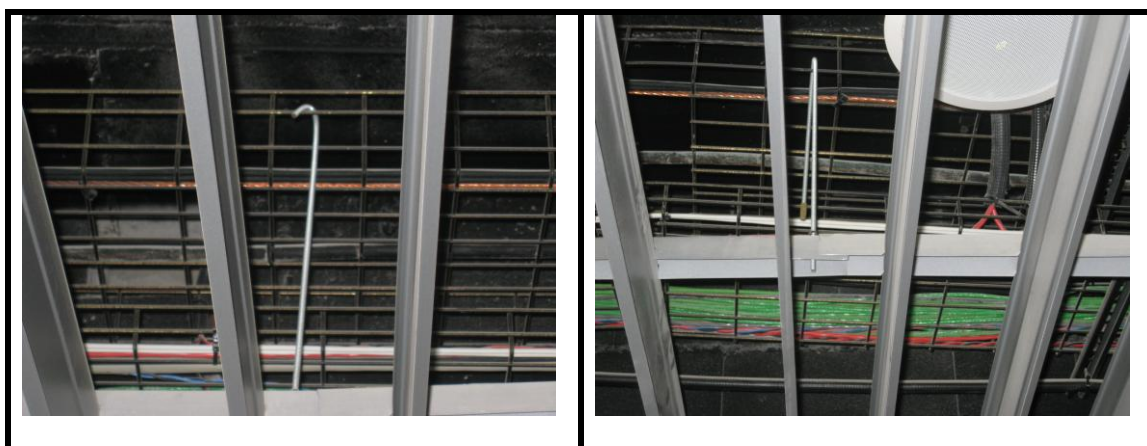
Incidencia 124 Delante del ascensor nº7 las lamas están mal ancladas

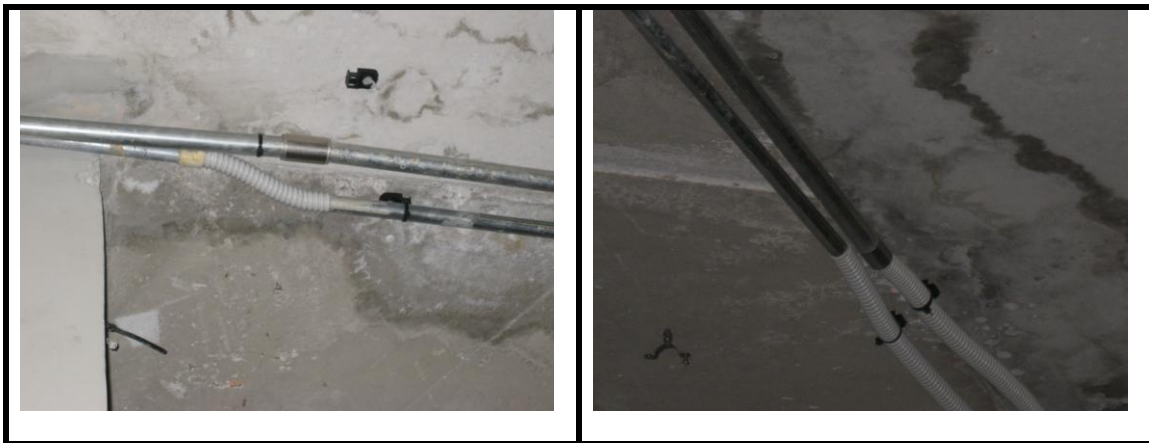
Incidencia 134 Empalmes incorrectos. Falta tubo galvanizado

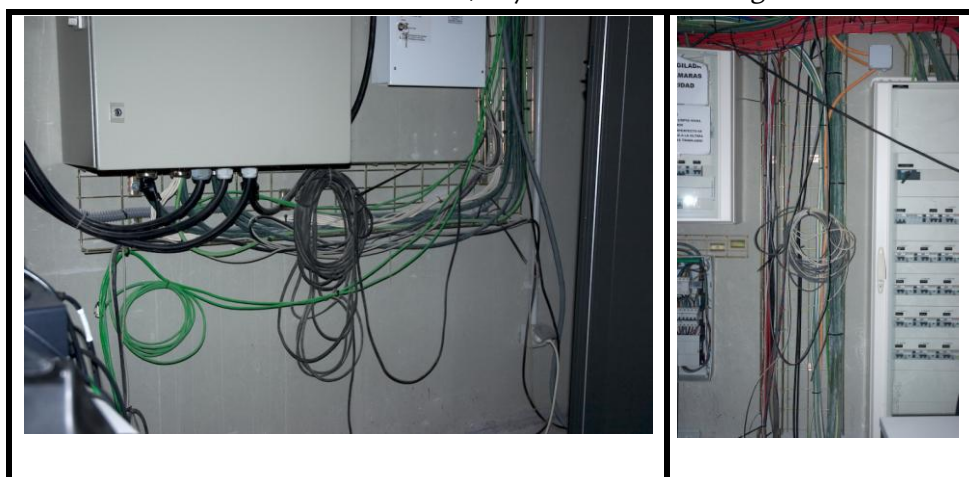
Incidencia 172 En la sala técnica del sector II, hay cables fuera del regiban

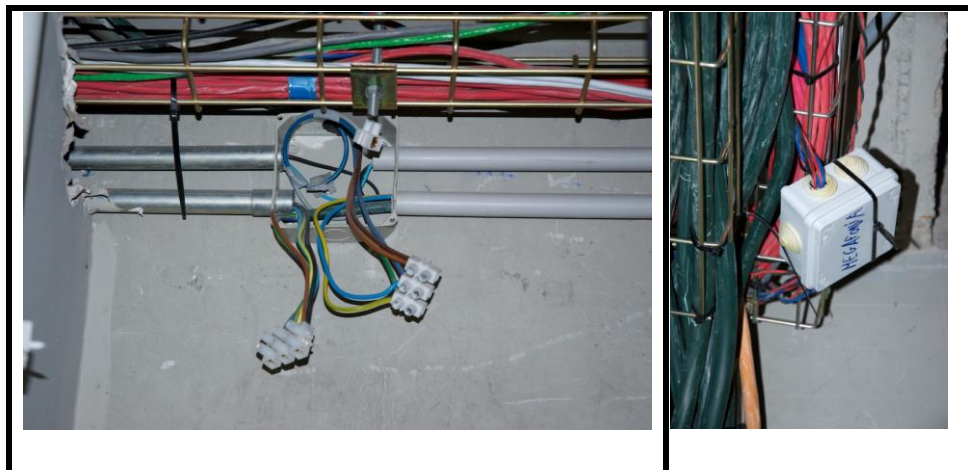
Incidencia 173y 174 Sala técnica sector II. Hay varios elementos, cajas de conexiones, etc. en situación de fijación precaria.

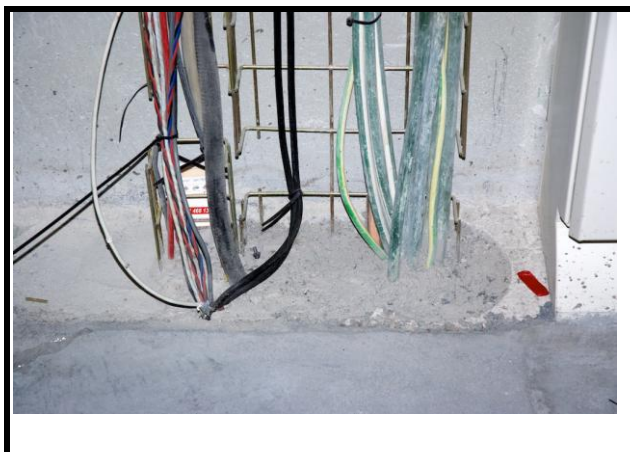
Incidencia 175 y 176 Sala técnica sector II. La abertura pasa-cables entre la cota 50 y inferiores está tapada con cemento.

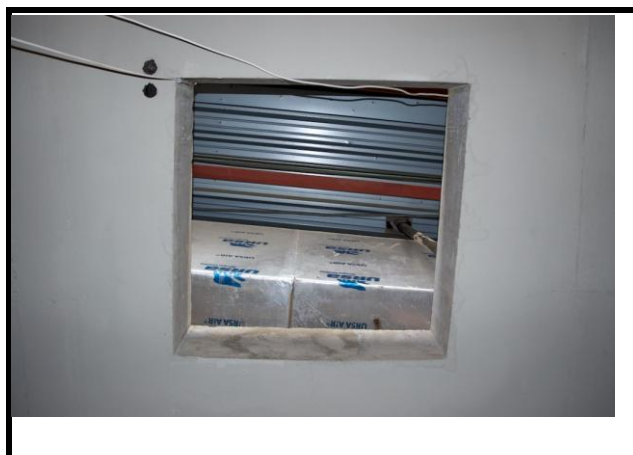
Incidencia 178 y 179 Escalera interior principal sector II. La abertura del techo no tiene cerramiento alguno ni ventana practicable.

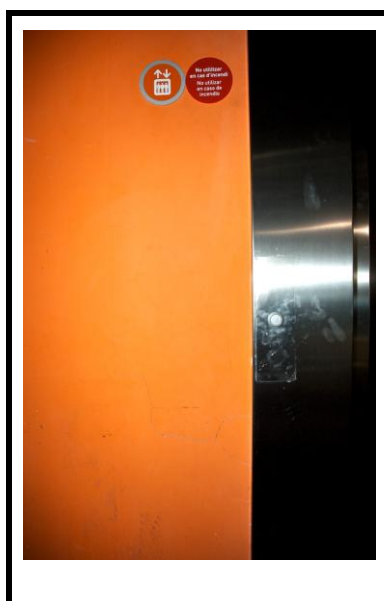
Incidencia 180 Pared al lado del ascensor sector II. La pared de hormigón presenta pequeñas grietas.

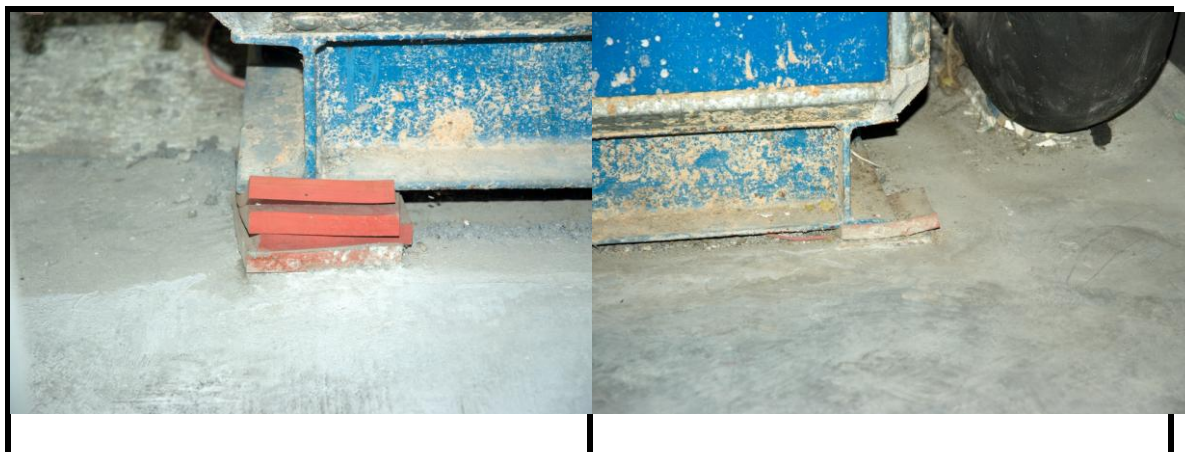
Incidencia 181 Sujeción incorrecta de las UTAs

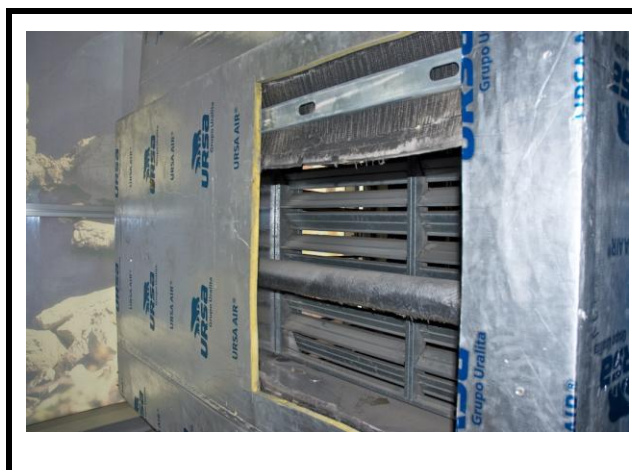
Incidencia 182 y 183 Los conductos de las máquinas de aire acondicionado de la cota 50 no disponen de entrada de aire exterior. Los conductos presentan aberturas.

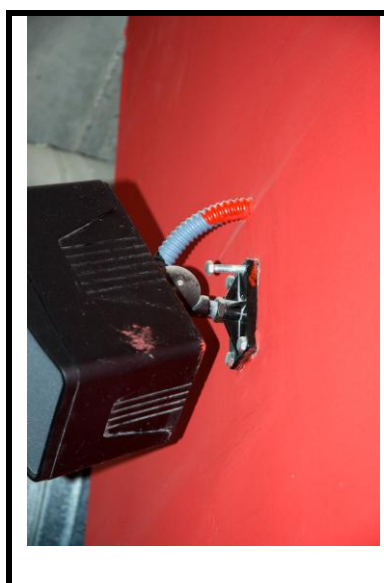
Incidencia 184 Sector I. Fijación deficiente de un altavoz de megafonía de seguridad al lado de la sala de máquinas de aire acondicionado.

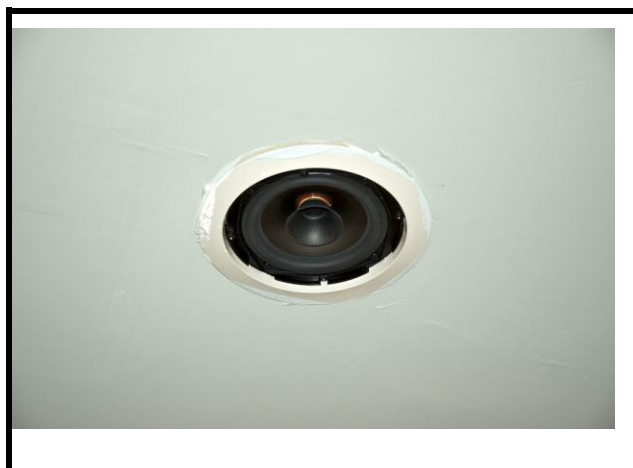
Incidencia 861 Baños sector II. Falta la protección del altavoz.

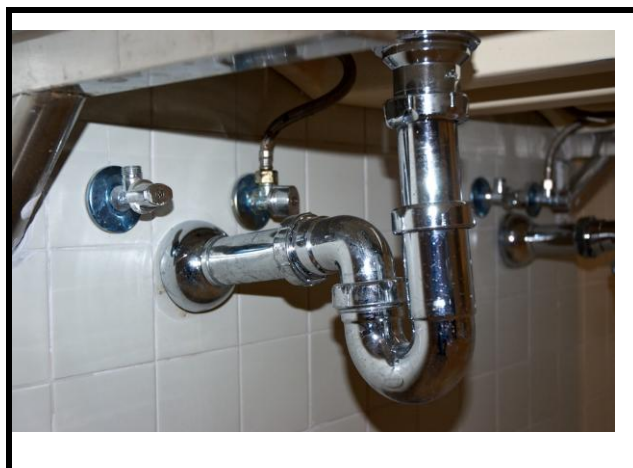
Incidencia187 En los baños se encuentran canalizaciones de agua montadas con ángulos forzados, lo cual provoca pérdidas eventualmente.

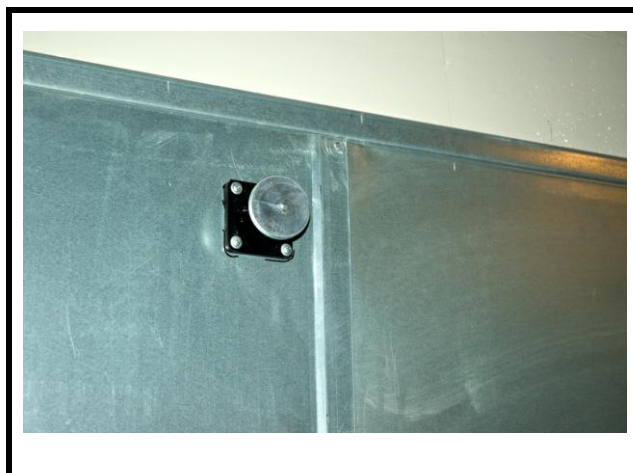
Incidencia 190 y 191 Sector I. Salida de grades hacia la escalera principal. En la parte interior de las puertas, falta un enclavamiento en una de las puertas

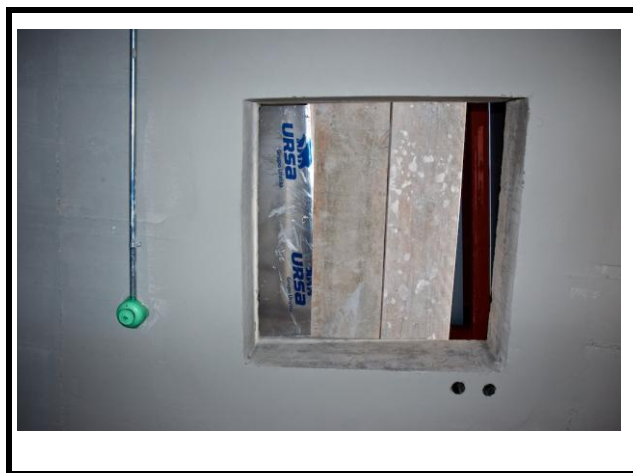
Incidencia192 Escalera interior principal sector I. La apertura del techo no tiene ningún tipo de cerramiento o ventana practicable.

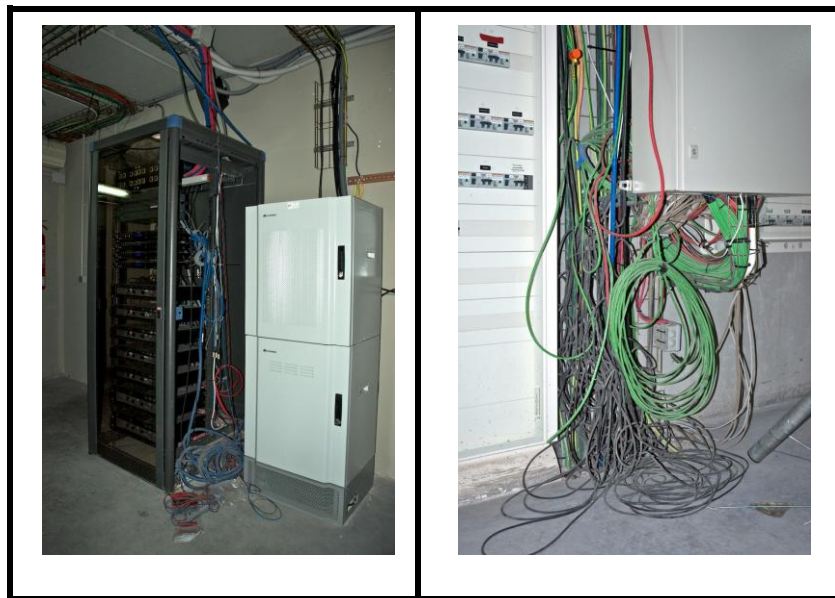
Incidencia 194 y 195 Sala técnica sector I. El cableado de audio está instalado de forma precaria.

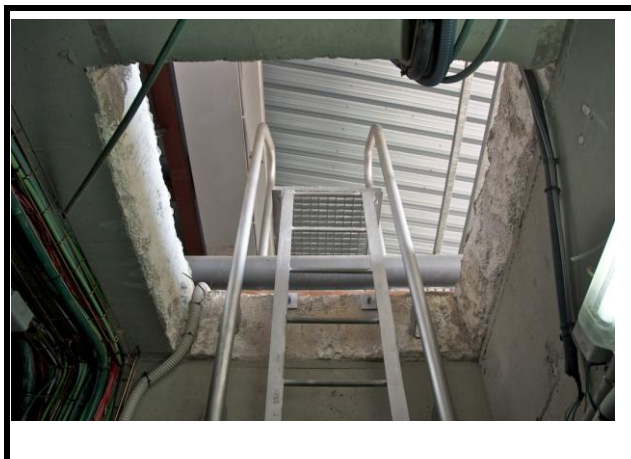
Incidencia 196 y 197 Sala técnica sector I. La salida del techo hacia la cubierta no tiene ningún tipo de cerramiento, y hay un aire acondicionado en la sala.

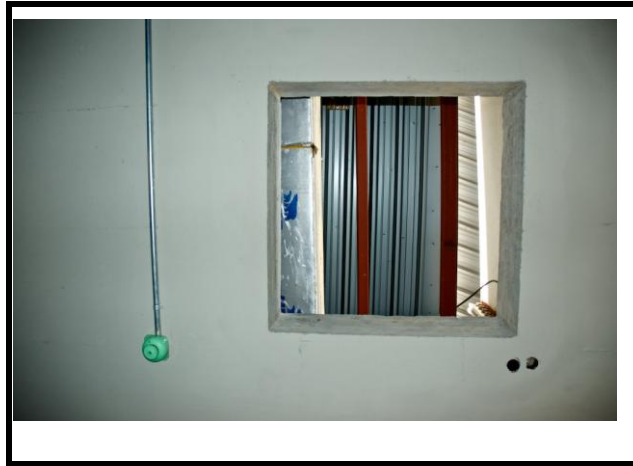
Incidencia 199 Escalera interior principal sector III. La apertura del techo no tiene ningún tipo de cerramiento o ventana practicable

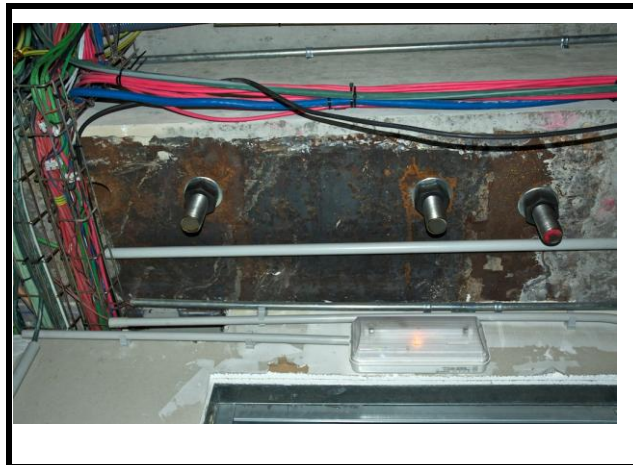
Incidencia 200 y 201 Entrada en la sala técnica del sector III. La estructura metálica del techo muestra signos de corrosión, y los tornillos de estructura están flojos.
