INFORME DEFICIENCIAS PROVISIONAL VELÓDROMO PALMA ARENA

INTRODUCCIÓN

Este informe tiene la finalidad de recopilar todos los desperfectos que hay actualmente en el Velódromo Palma Arena.

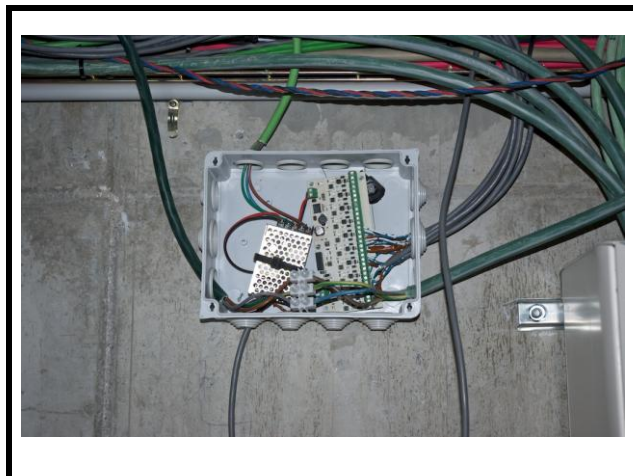
Incidencia 203,204 y 205 Sala técnica sector III. Se encuentran elementos de conexión sin finalizar. Falta fijación interior y la tapa de la caja.

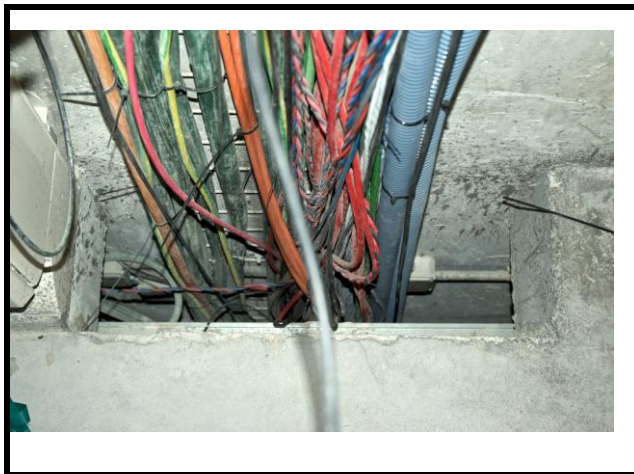
Incidencia 208 Sala técnica del sector III. El pasa-cables del suelo hacia cotas inferiores no tiene ningún tipo de protección.

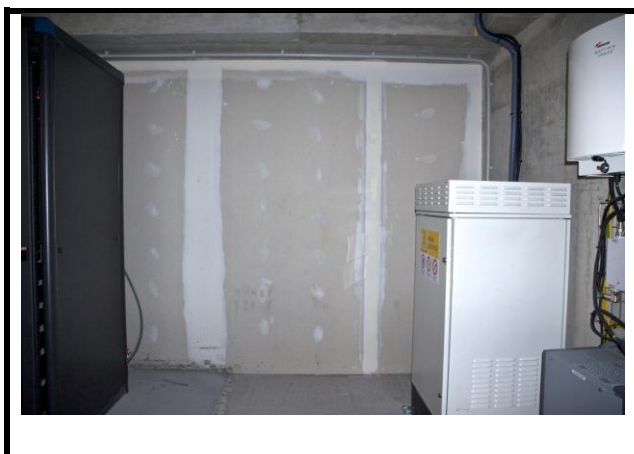
Incidencia 209 Sala técnica sector III. Hay una pared sin pintar

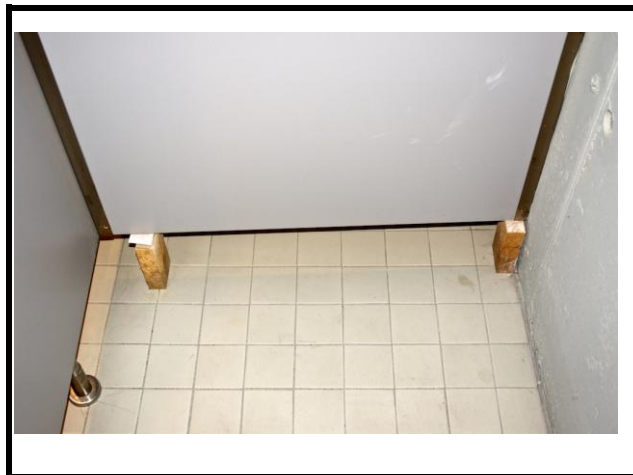
Incidencia 212 Baños sector III. La separación entre servicios sujeta por dos maderas en vez de soportes metálicos.

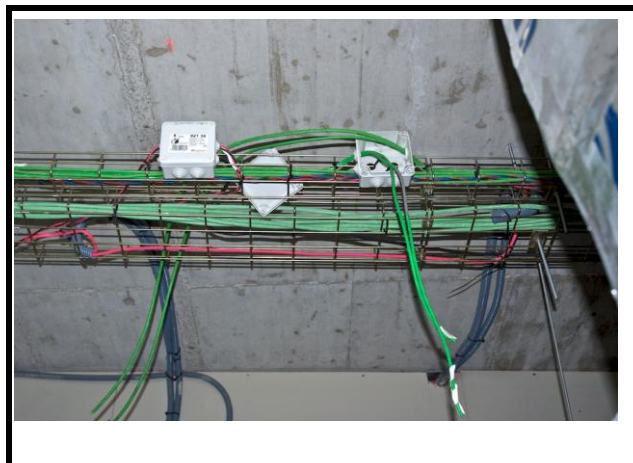
Incidencia 213 y 214 Sala técnica sector III. Conexionado sin finalizar y sin tapas

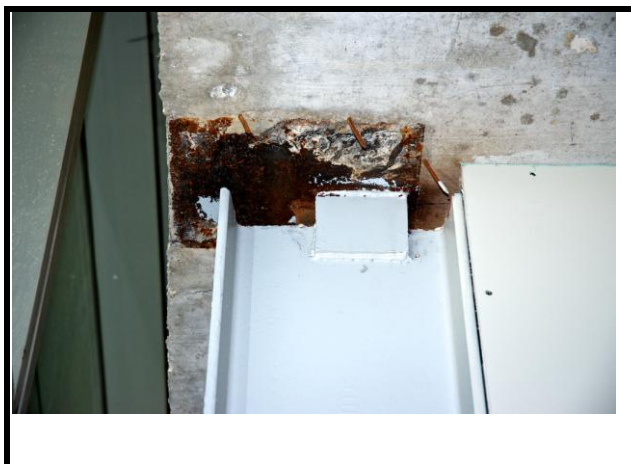
Incidencia 215 Sala técnica sector III. Corrosión en la estructura metálica del techo

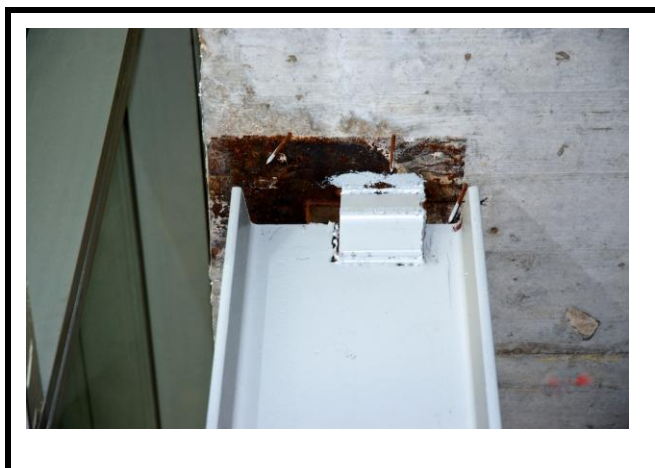
Incidencia 216 y 217 Hall entre sector III y IV. Corrosión en la estructura metálica del techo

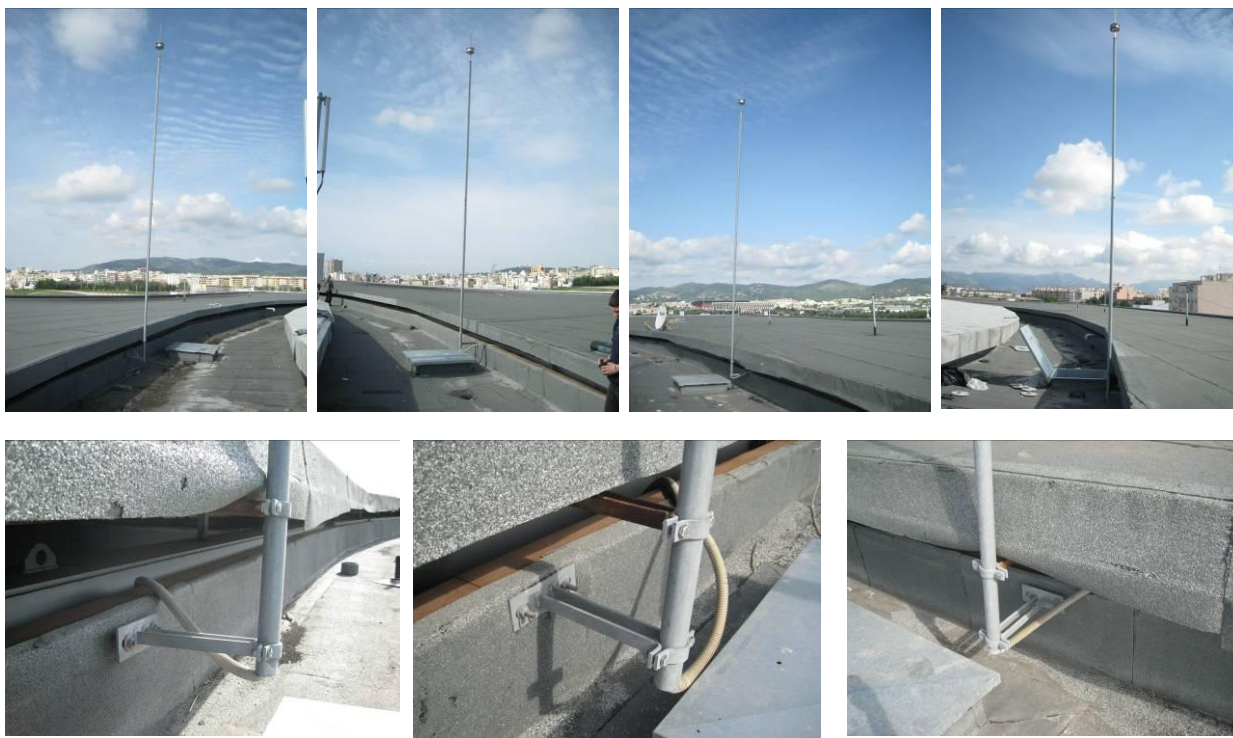
INCIDÈNCIA 223, 224 y 225

Se ha detectado un fallo en los soportes de las barras que sujetan los pararrayos de la cubierta, ya que los puntos de apoyo y los materiales elegidos para la sujeción provocan un ladeo y una inestabilidad de los mismos. Este problema puede derivar a que los pararrayos se derrumben en breve.
