INFORME DEFICIENCIAS PROVISIONAL VELÓDROMO PALMA ARENA

INTRODUCCIÓN

Este informe tiene la finalidad de recopilar todos los desperfectos que hay actualmente en el Velódromo Palma Arena.

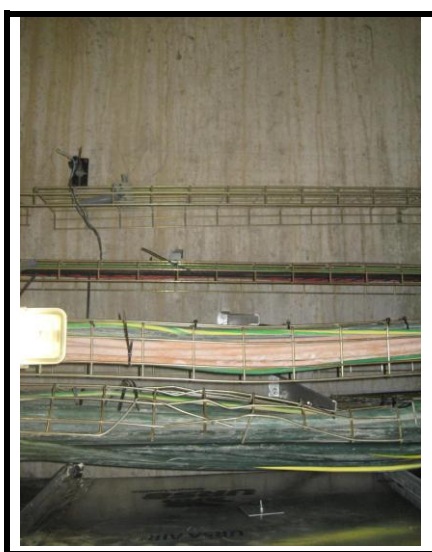
Incidencia 11 Regiband mal acabada. Falta altavoz

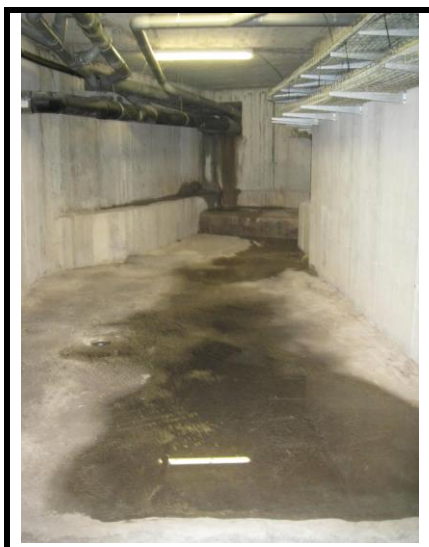
Incidencia 15 Goteras, filtraciones permanentes

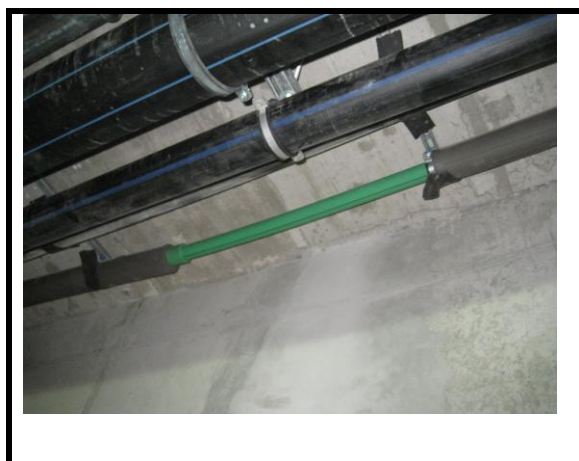
Incidencia 21 Falta aislante en tubería

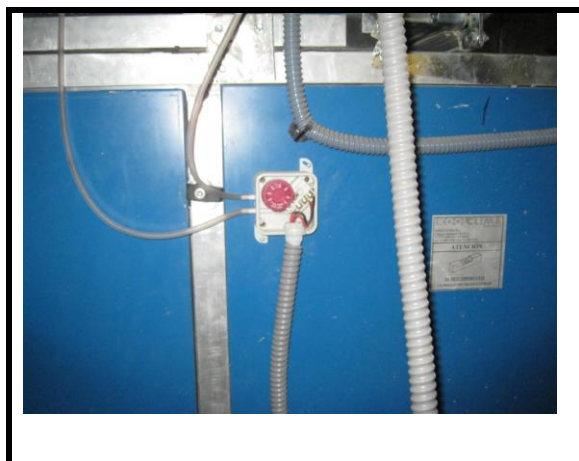
Incidencia 32 Falta tapa de interruptor diferencial potencial UTA 14

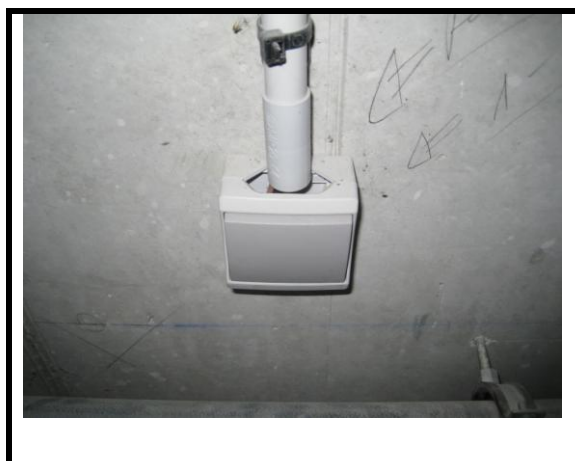
Incidencia 40 Interruptor sin goma en sala contra incendios

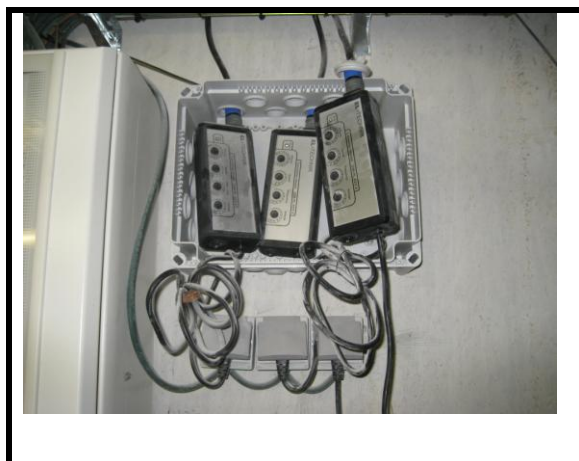
Incidencia 41 Caja módulos mal montados y en consecuencia no funcionan

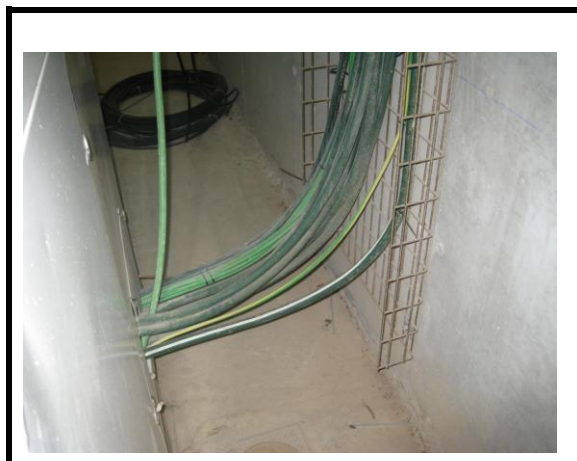
Incidencia 51 Falta trozo de regiband para unir la pared con el cuadro de eventos

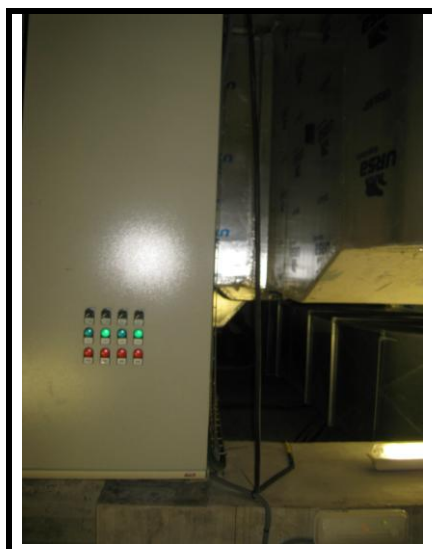
Incidencia 74 Tubo que va al cuadro de las UTAs demasiado corto

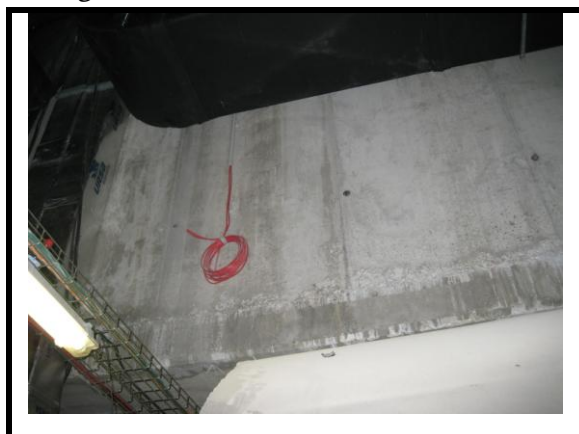
Incidencia 78 Mangueras colgando del techo

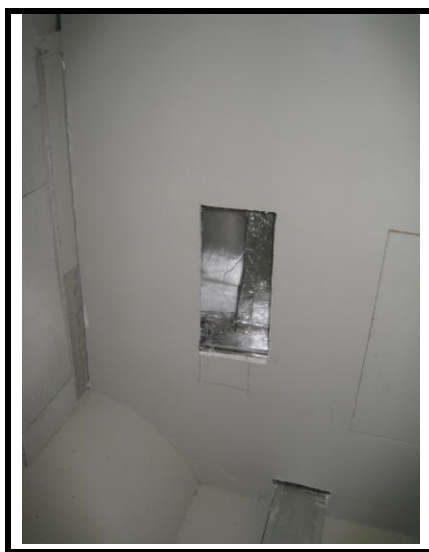
Incidencia 96 Falta rejilla aire acondicionado en el almacén opuesto al acceso a la pista

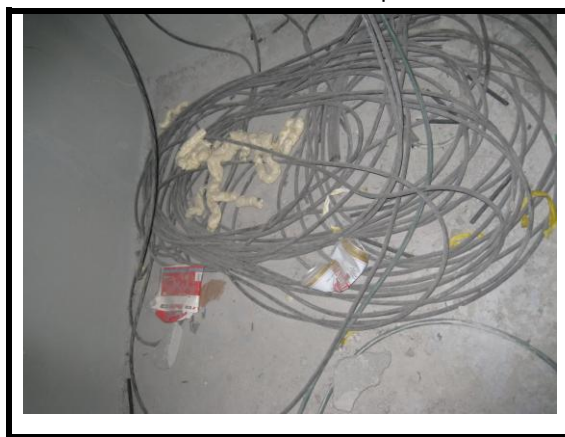
Incidencia 99 Cables mal instalados en el hueco del respiradero del vomitorio

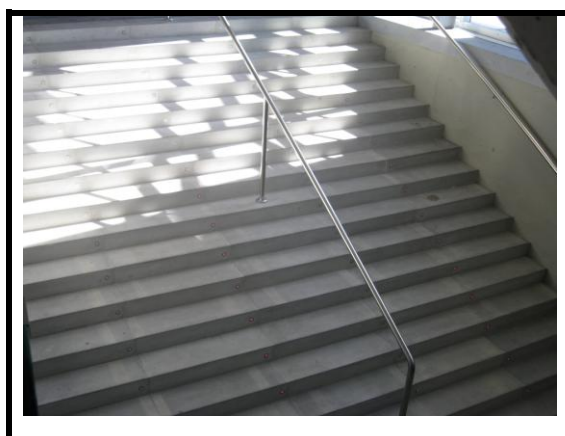
Incidencia 100 En el hall del sector 2 en la escalera al guardarropa hay dos hileras de leds que no se encienden

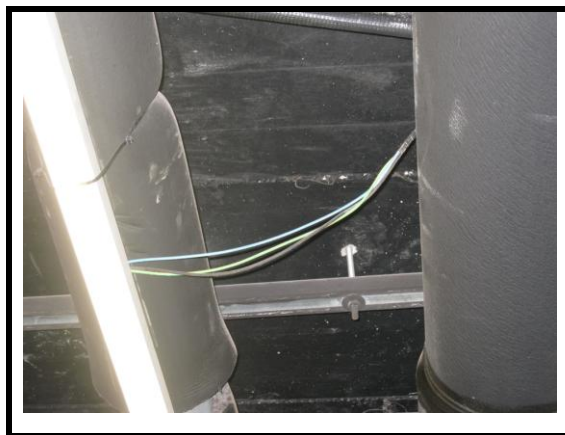
Incidencia 120 Cableado sin protección

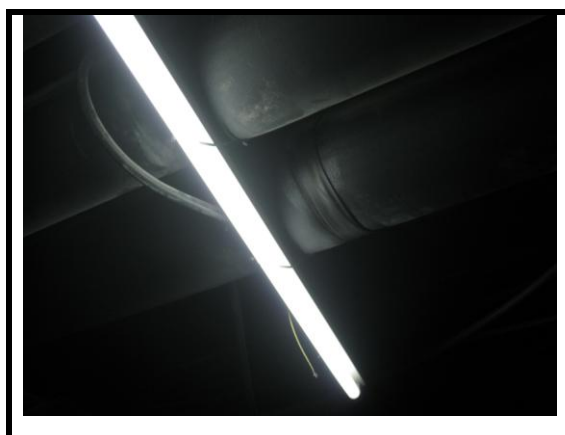
Incidencia 122 Luminaria del pasillo del túnel atada con bridas

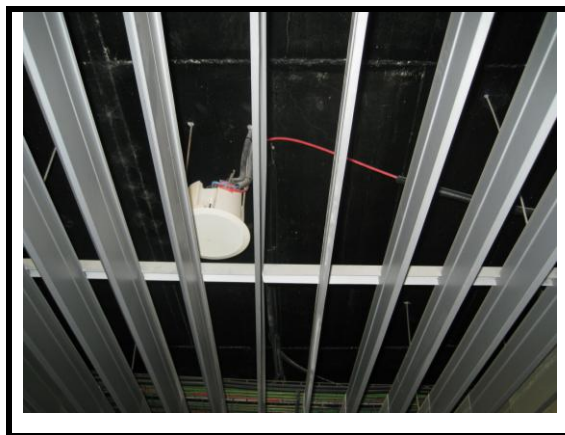
Incidencia 126 Altavoz conectado con cable contra incendios

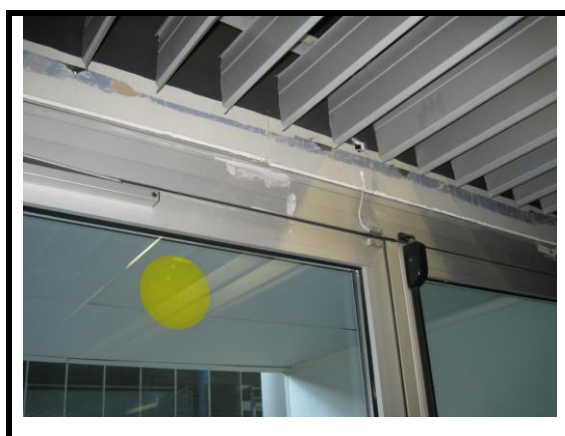
Incidencia 127 Los remates de pladur de las puertas de cristal dobles están sin terminar

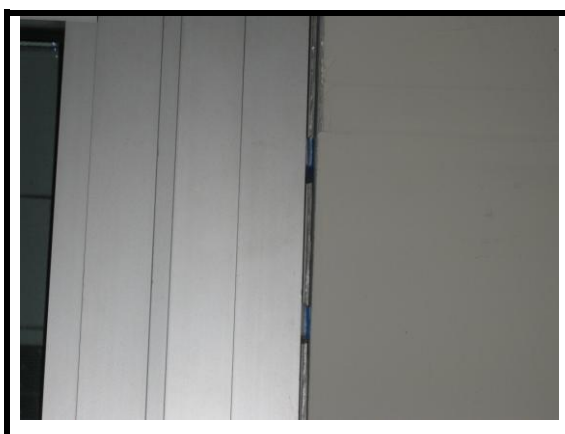
Incidencia 128 y 129 Hay huecos entre puertas y marcos sin rellenar

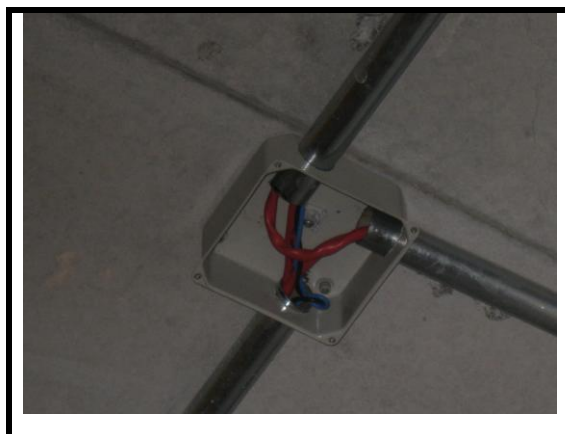
Incidencia 132 Caja de empalmes sin cerrar

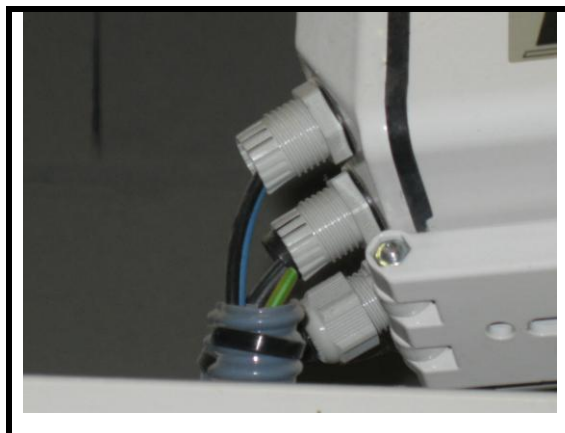
Incidencia 135 Cámara conectada sin toma de tierra

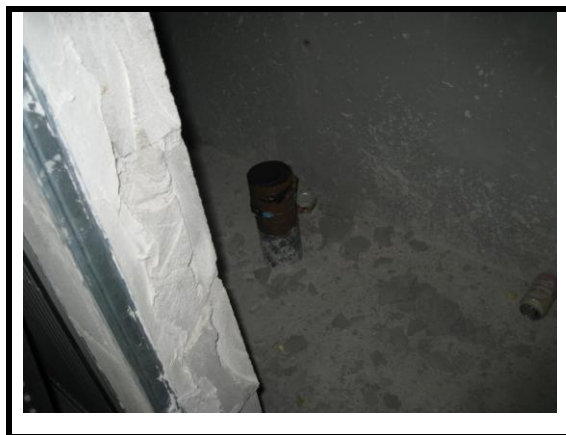
Incidencia 145 Restos de tubo en hueco de aireación

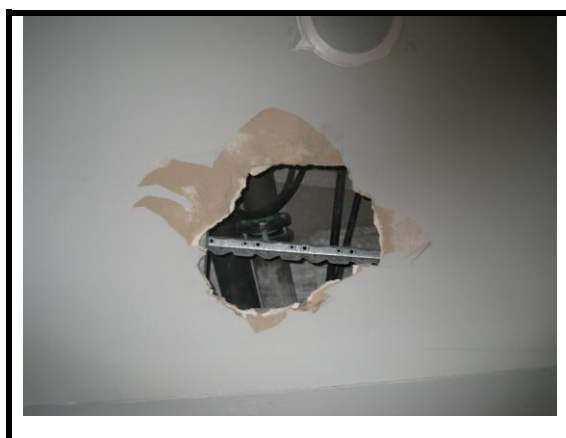
Incidencia 146 Goteras en el techo de los baños

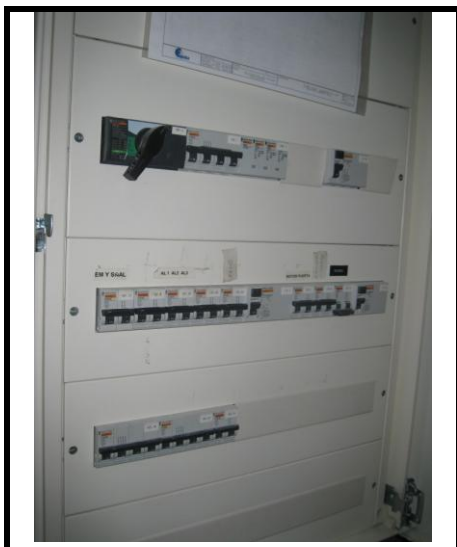
Incidencia 155 Falta marcar térmicos del cuadro del gimnasio

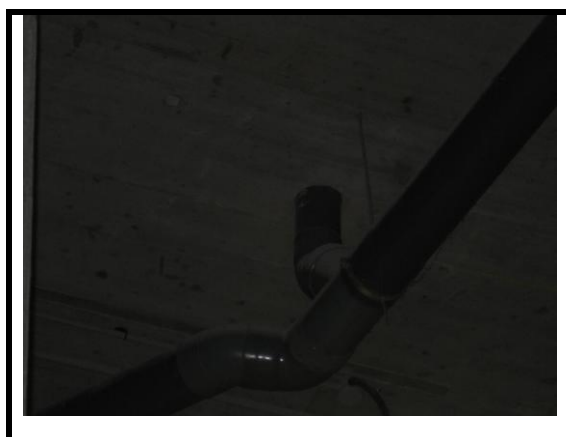
Incidencia 160 En el techo del gimnasio falta embocadura de desagüe

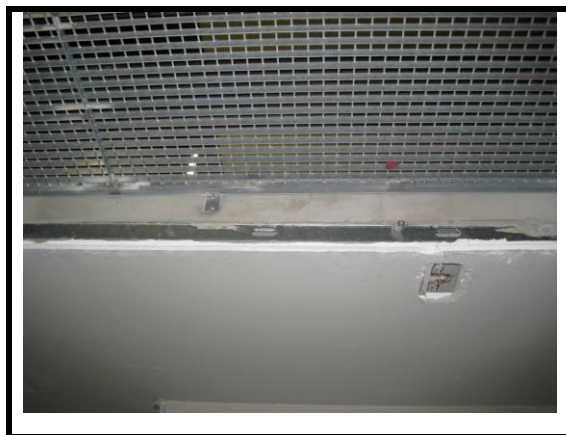
Incidencia 164 Falta remates en el hueco de la ventana de aireación

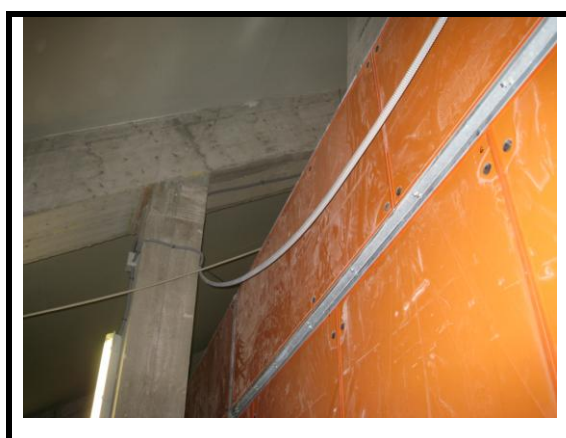
Incidencia 165 Tubo mal instalado

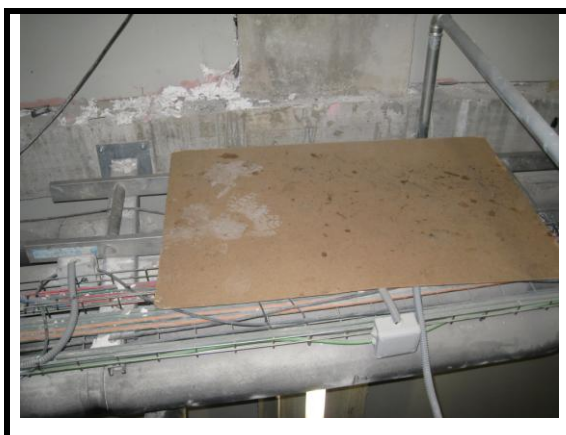
Incidencia 166 y 167 Aún sigue habiendo material de obra y suciedad encima de la regiband

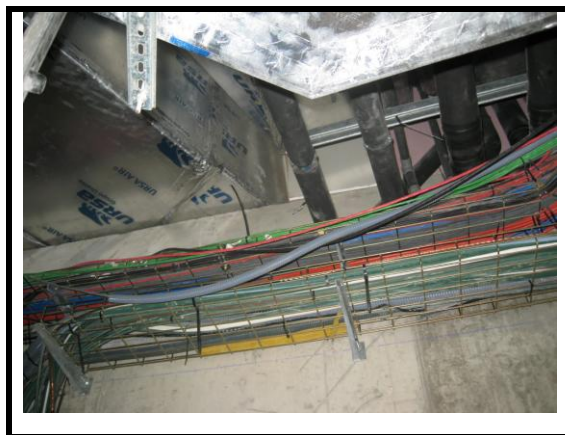
Incidencia 170 Cableado y entubado mal instalado

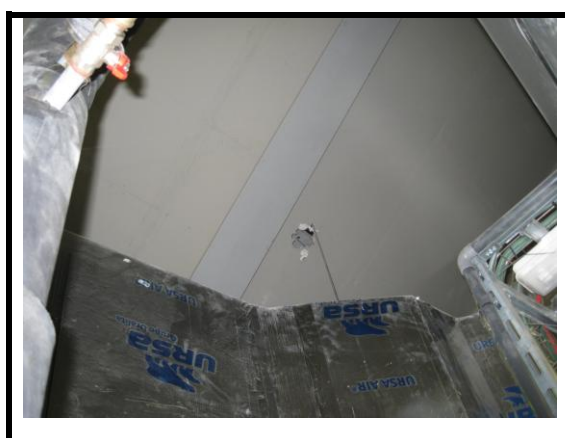
Incidencia 171 Agujero en el techo

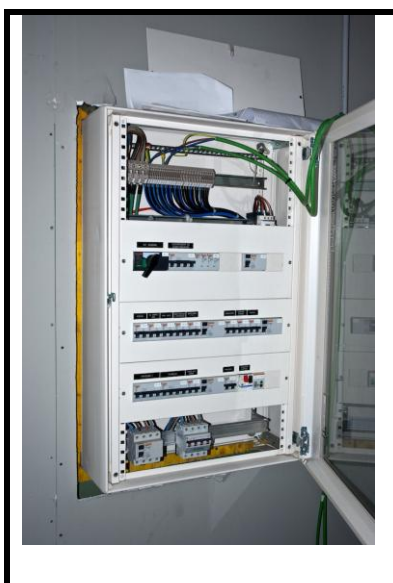
Incidencia 218 Sala técnica sector IV. Hay instalaciones temporales que cuelgan del cuadro eléctrico y no permiten cerrar debidamente la puerta
