INFORME DEFICIENCIAS PROVISIONAL VELÓDROMO PALMA ARENA

INTRODUCCIÓN

Este informe tiene la finalidad de recopilar todos los desperfectos que hay actualmente en el Velódromo Palma Arena.

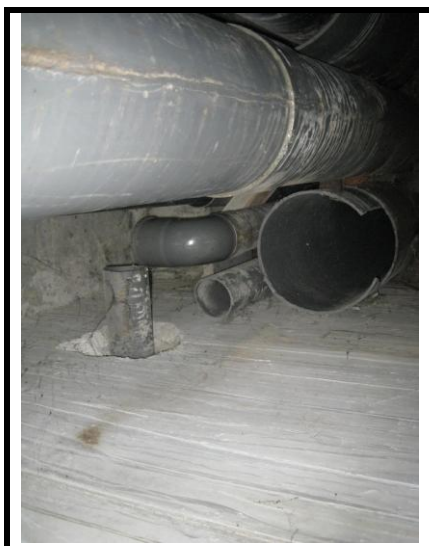
Incidencia 16 Tubo sin desembocar. Pierde agua continuamente

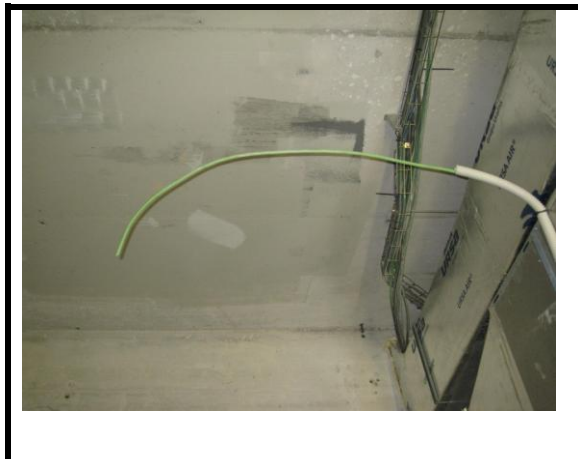
Incidencia 22 Cable suelto bajo CL junto bombas pozo negro

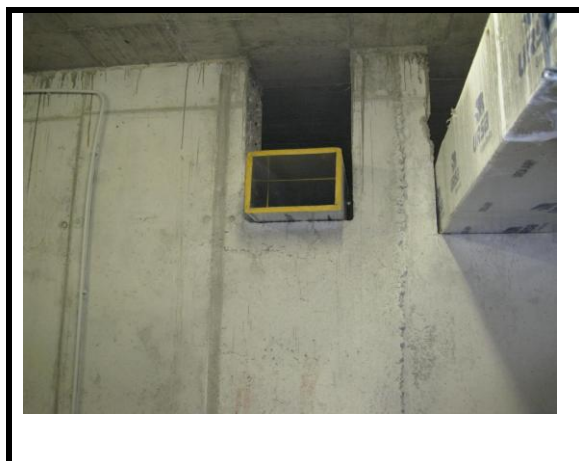
Incidencia 28 Conducto sin final en sala de acumuladores

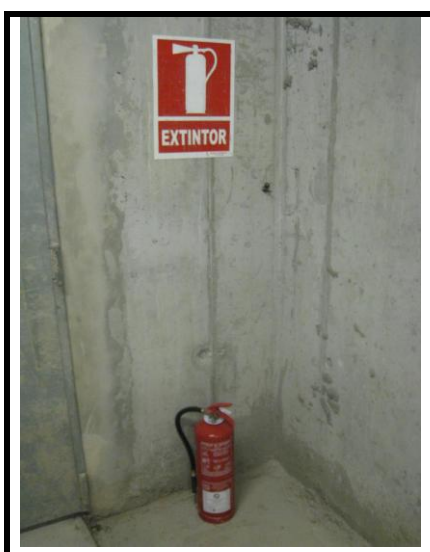
Incidencia 29 Falta colgar extintor en sala de acumuladores

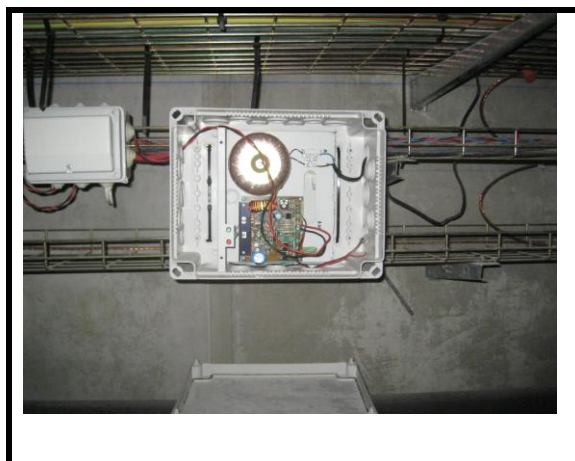
Incidencia 38 Caja de transformación sin batería. Contra incendios sin alimentación auxiliar

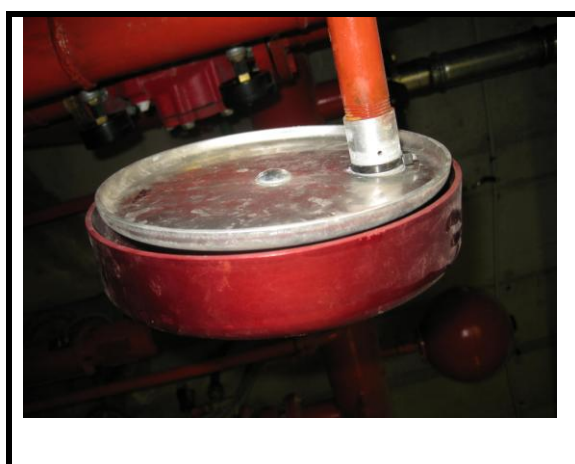
Incidencia 39 Campana sirena contra incendios en mal estado

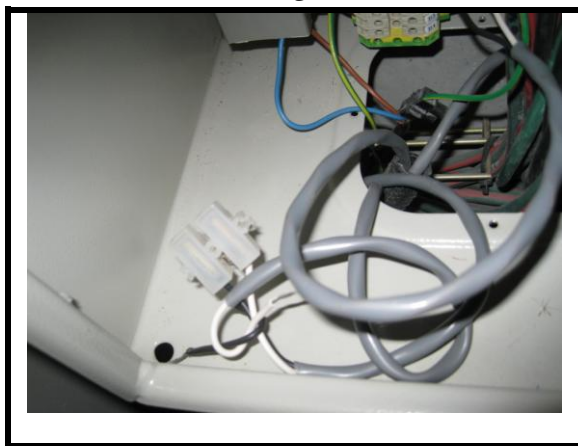
Incidencia 66 El módulo de TAC tiene una manguera con cables sin conectar ni identificar

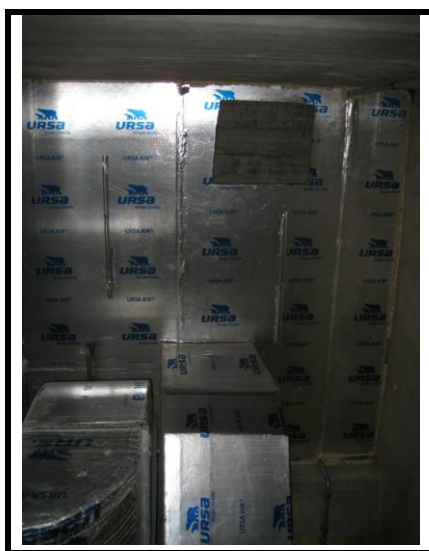
Incidencia 68 Conducto sin cerrar

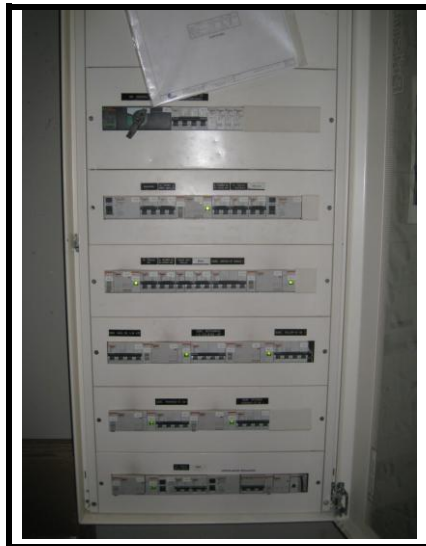
Incidencia 84 No están bien etiquetadas las líneas del cuadro del sector 1.

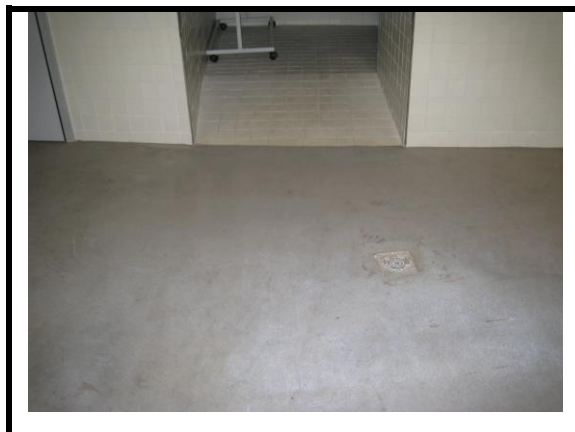
Incidencia 87 Los desagües de los vestuarios están mal hechos y hay continuas inundaciones

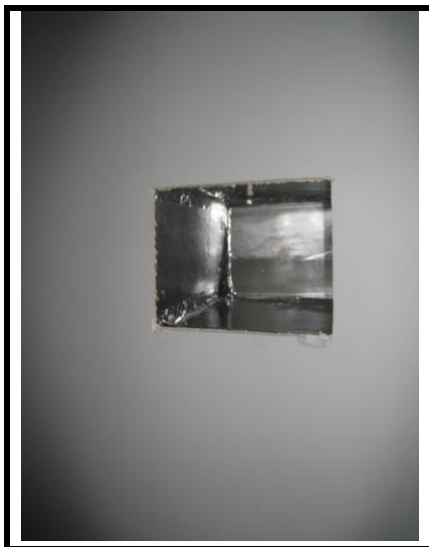
Incidencia 89 Falta trampilla de aire acondicionado en el vestuario nº 10

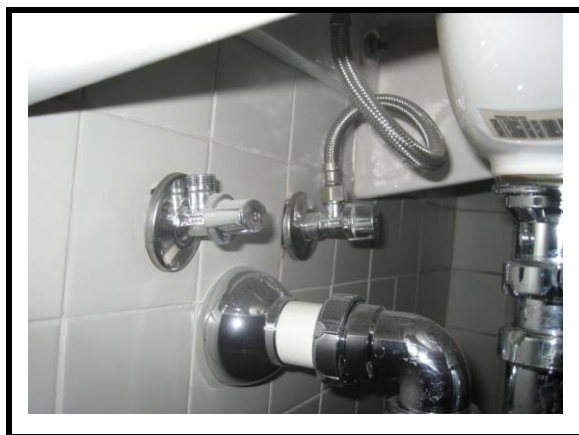
Incidencia 90 En todos los lavabos del Palma Arena, falta la conexión para suministrar agua caliente a los grifos.

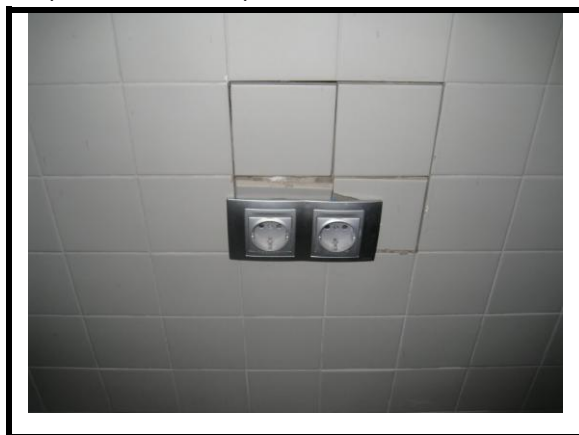
Incidencia 92 Baldosas desprendidas de la pared en el vestuario nº 2

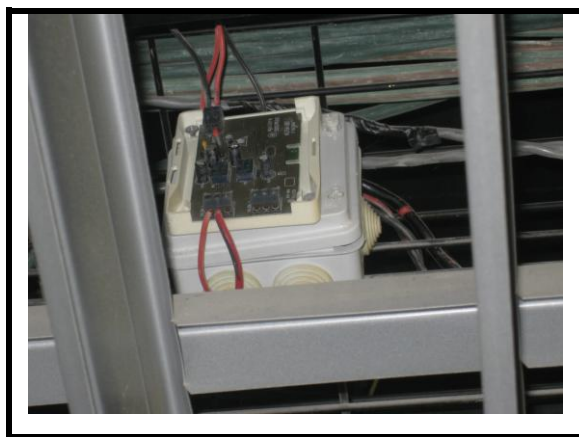
Incidencia 93 Tapa módulo contraincendios inexistente

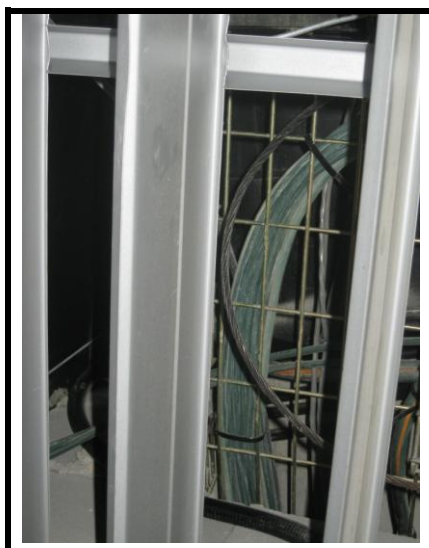
Incidencia 94 Toma tierra

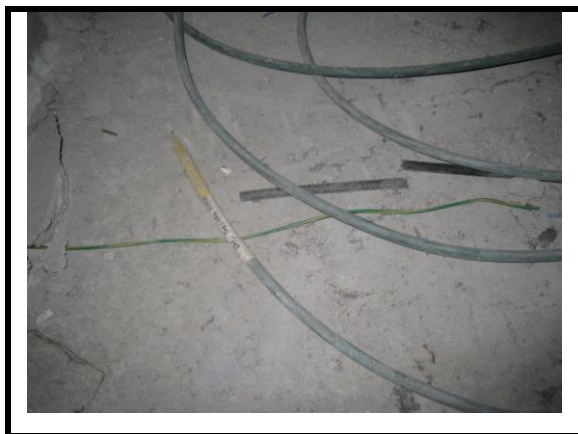
Incidencia 97 Manguera sin conectar

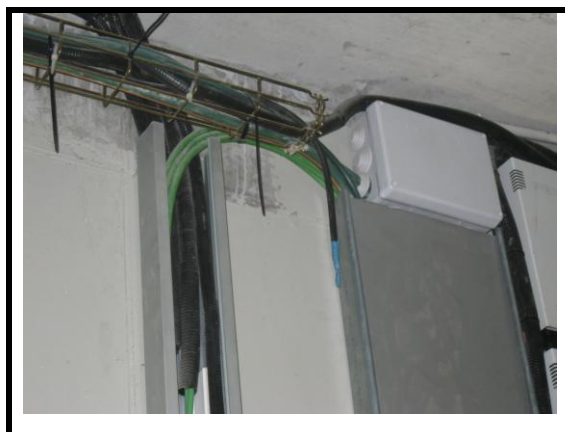
Incidencia 101 En el cuarto de limpieza hay una manguera sin conectar

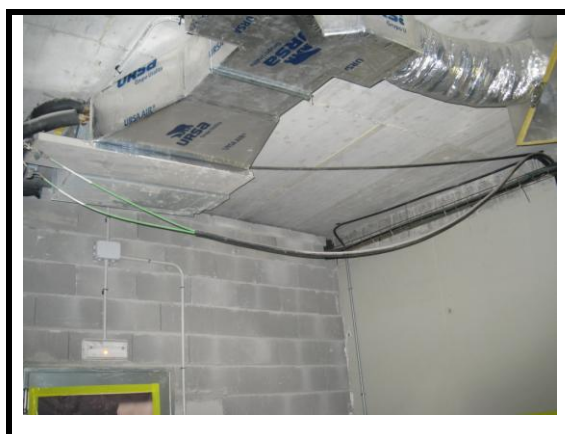
Incidencia 102 y 103 En el cuarto de limpieza, la manguera de maniobras CL 19/12 está colgando y la instalación no está terminada

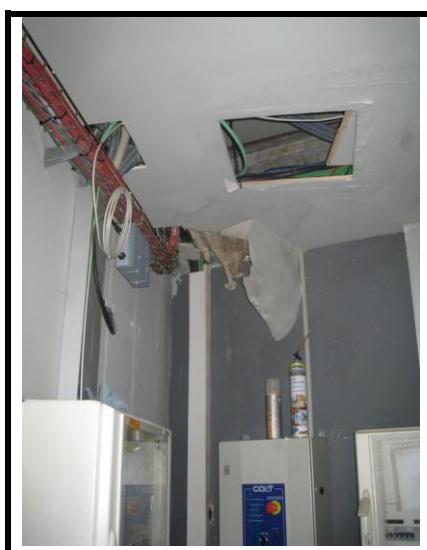
Incidencia 104 Goteras en el techo en el control de seguridad

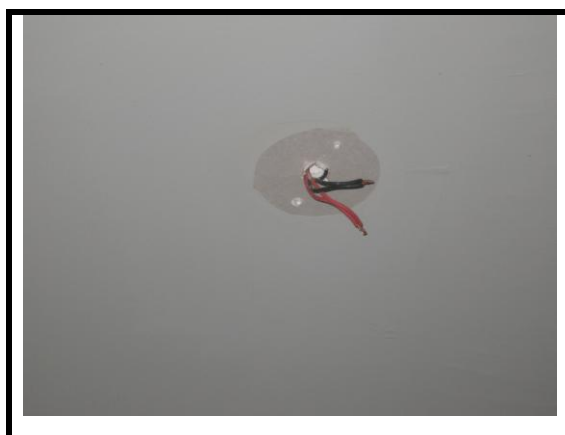
Incidencia 108 En el control de seguridad, hay un detector de incendios sin montar

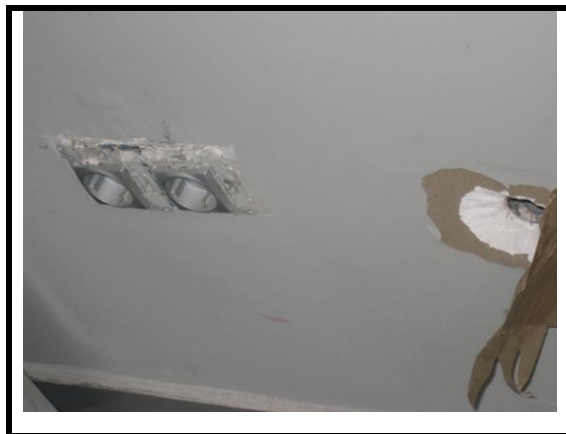
Incidencia 109 y 110 En el control de seguridad, hay un agujero en la pared que da al exterior y los enchufes están sin el marco embellecedor

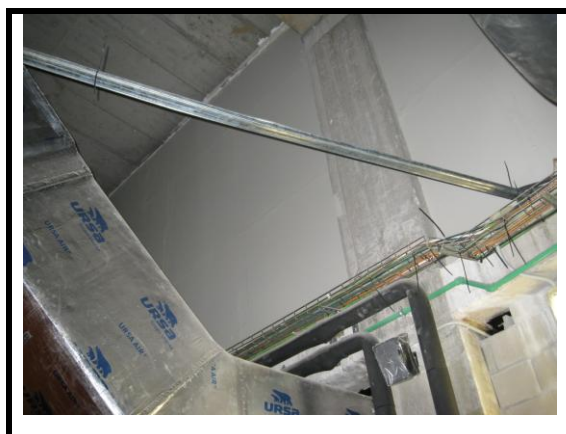
Incidencia 111 Los cables están instalados sin regiband

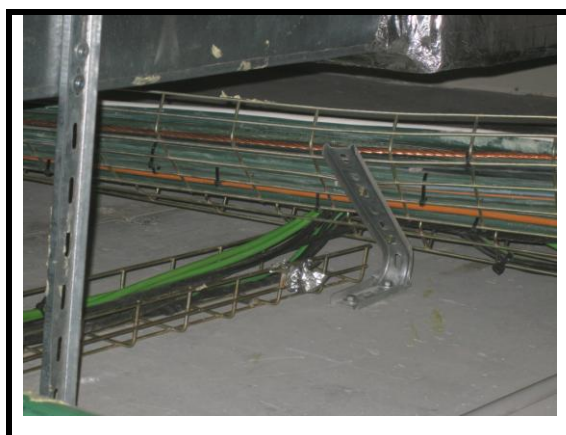
Incidencia 112 La regiband está mal instalada y doblada

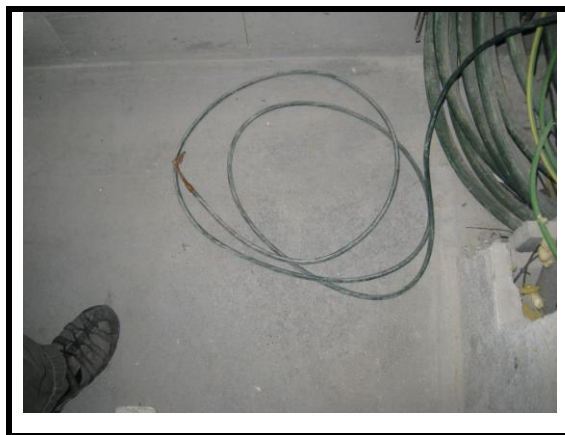
Incidencia 113 La manguera está sin conectar

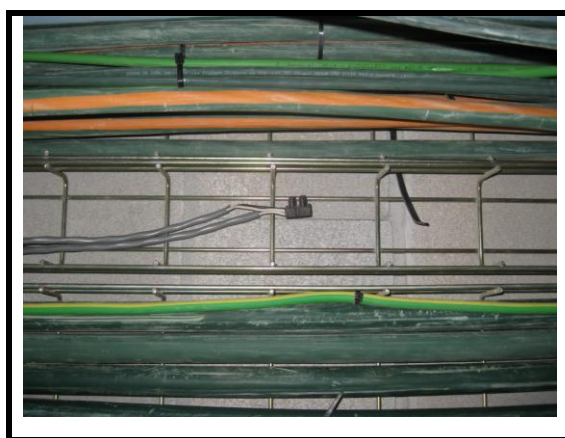
Incidencia 114 y 115 El cable de control está sin marcar y sin caja de conexiones

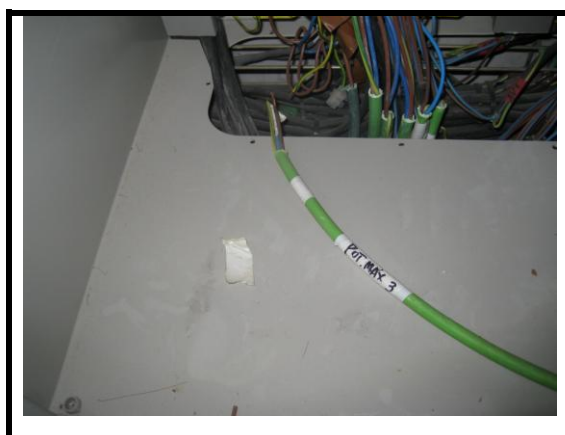
Incidencia 116 En el cuadro de control hay manguera pelada sin proteger y sin conectar

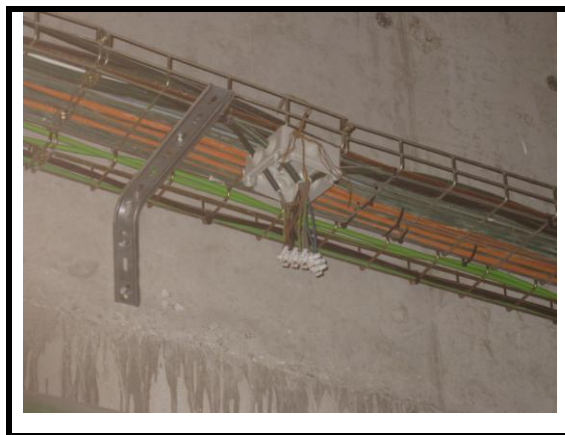
Incidencia 117 La caja de empalmes está sin cerrar

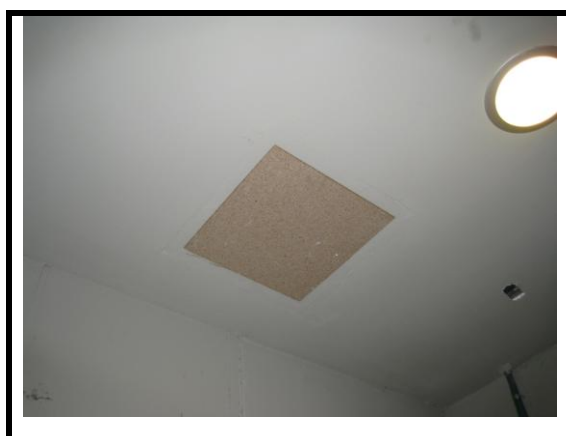
Incidencia 137 Tapa trampilla sin pintar

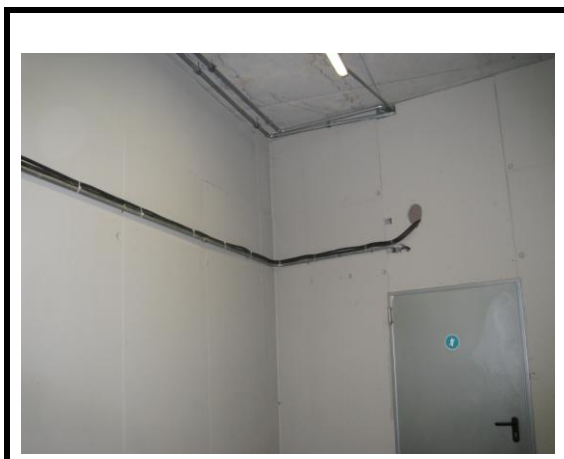
Incidencia 140 Los cables no son Afumex y por tanto no cumplen normativa

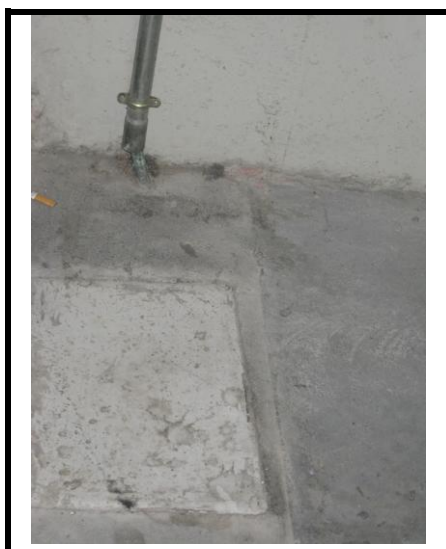
Incidencia 141 Cable sin proteger en una caja de suelo

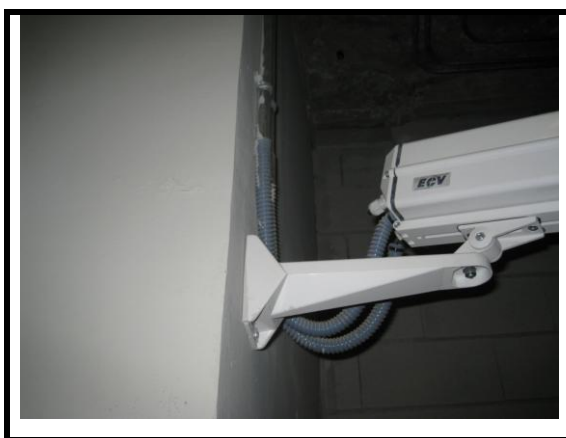
Incidencia 143 Error en empalme

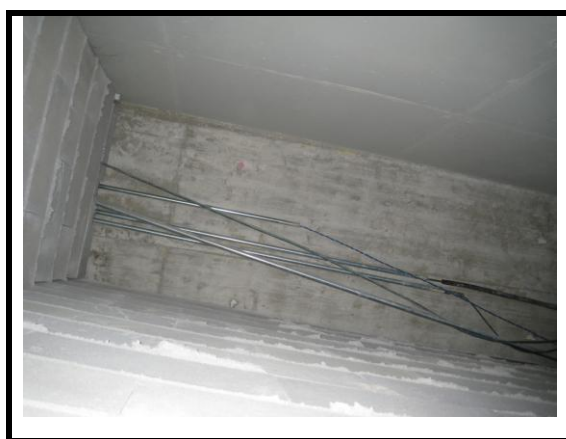
Incidencia 144 Tubos y cables mal instalados en el hueco de aireación

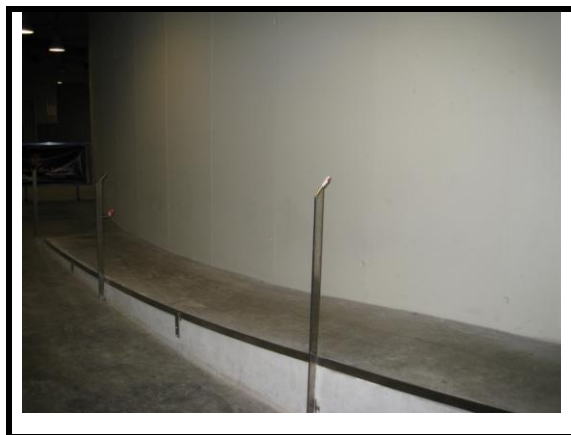
Incidencia 148 Falta barandilla

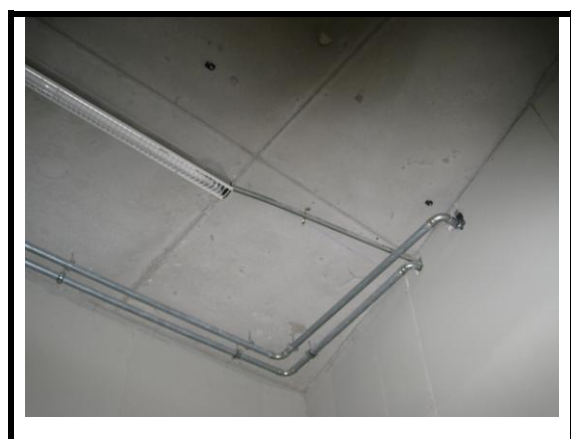
Incidencia 149 Tubería mal instalada

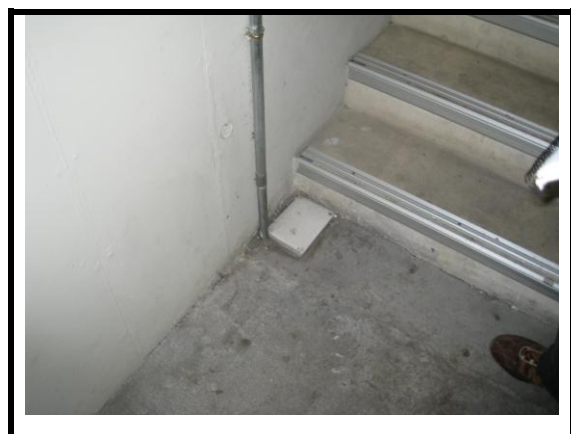
Incidencia 150 Caja de empalmes de suelo mal instalada

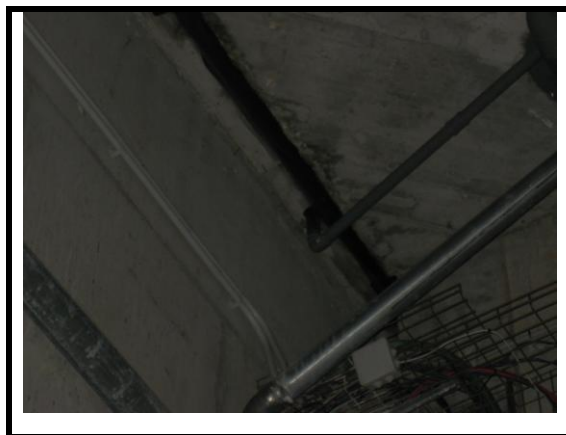
Incidencia 152 En el almacén hay goteras

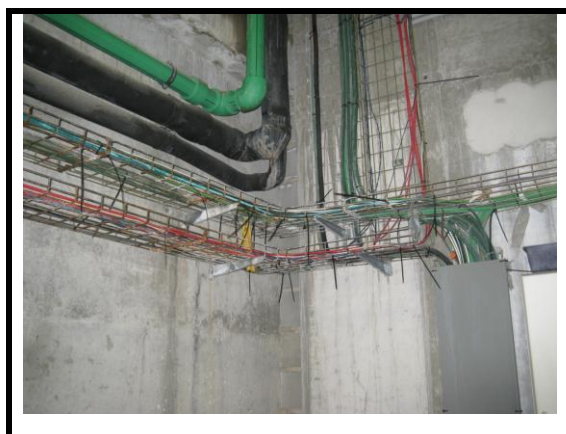
Incidencia 153 Los cables dentro de la regiband están sulfatados debido a las goteras de la anterior incidencia

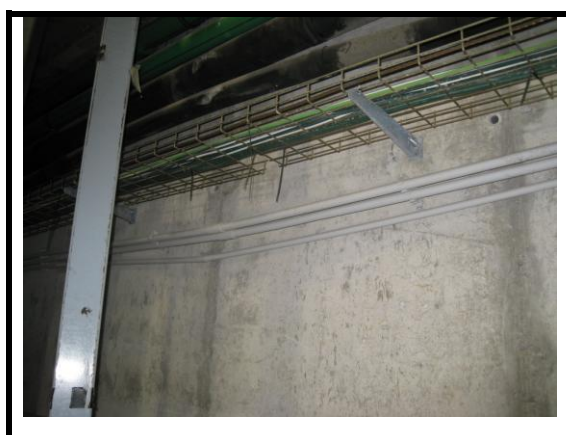
Incidencia 154 Los tubos que llevan la instalación eléctrica del almacén no están bien fijados

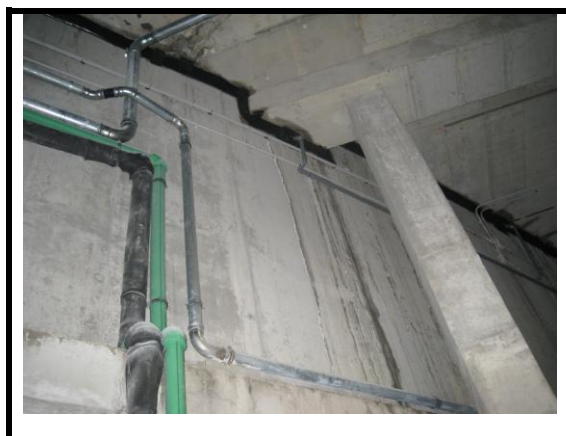
Incidencia 156 y 157 Goteras y filtraciones en el gimnasio

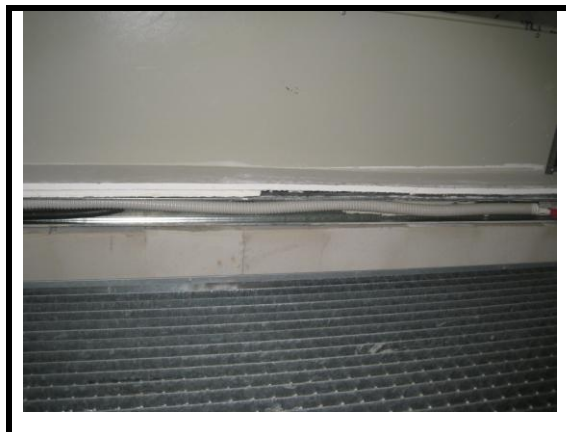
Incidencia 161 Faltan remates en el hueco de la ventana de aireación

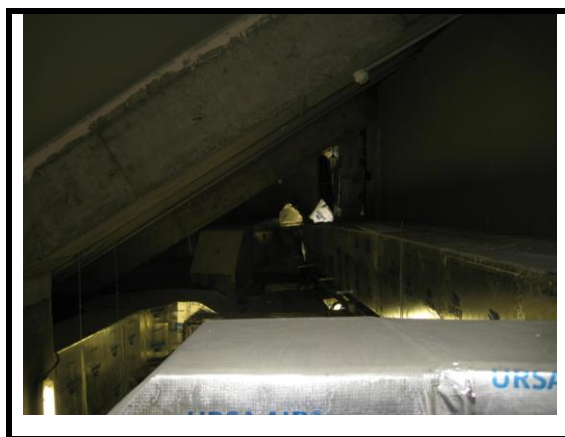
Incidencia 168 Conductos reventados

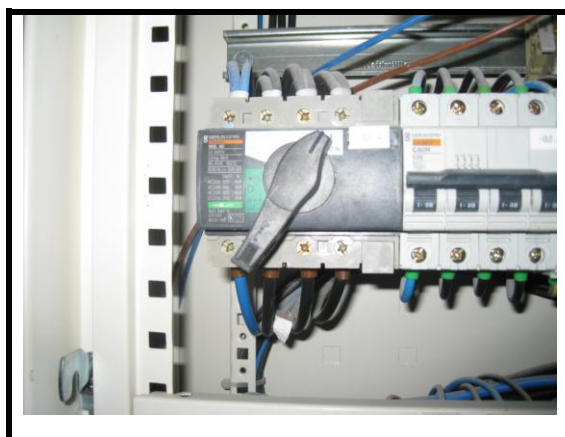
Incidencia 170 Cableado sin marcar RST

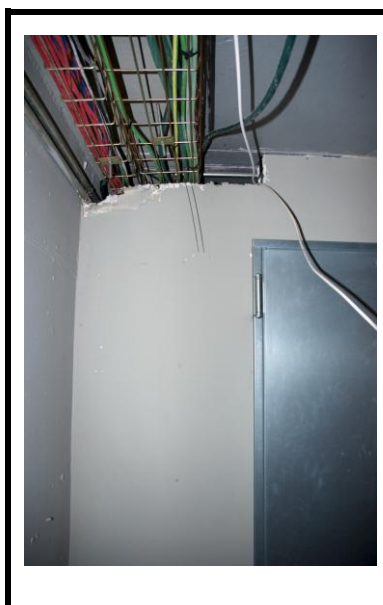
Incidencia 177 Sala técnica sector II. El regiban pasa la pared muy cerca de la puerta cortafuegos. Según el arquitecto de la auditoria, desde el punto de vista de seguridad, es incorrecto.

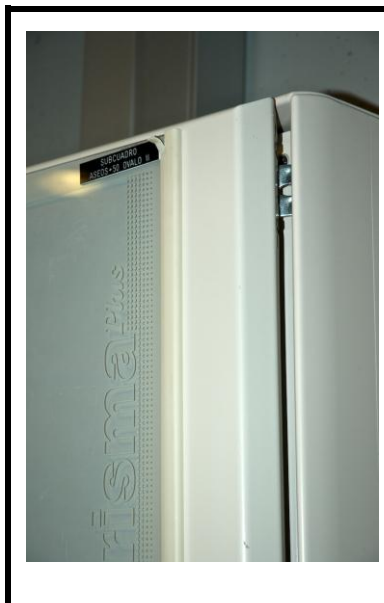
Incidencia 185 Baños sector II. La puerta del cuadro eléctrico está descajada.

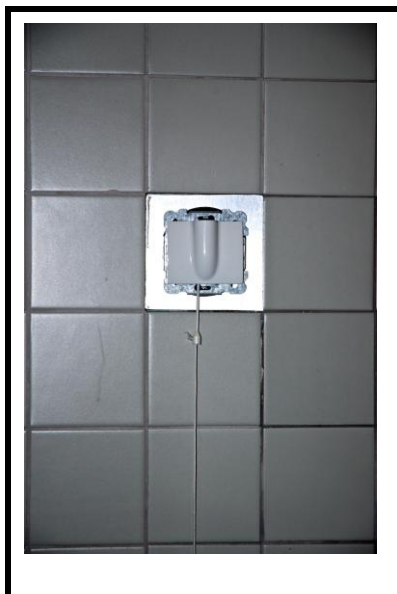
Incidencia 188 Baños minusválidos sector I. Falta embellecedor del mecanismo de aviso de emergencia.

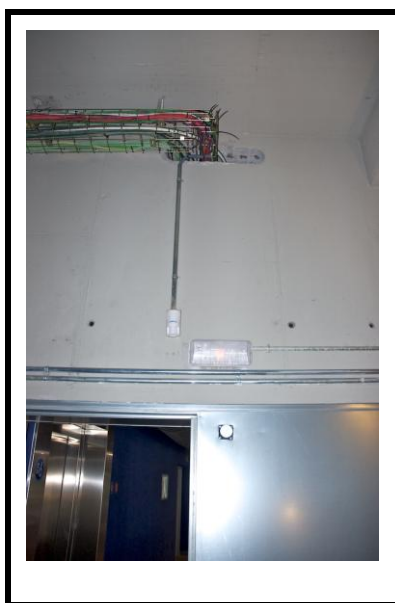
Incidencia 198 Sector III Salida de gradas hacia la escalera principal. El regiband atraviesa la pared muy cerca de la puerta cortafuegos.

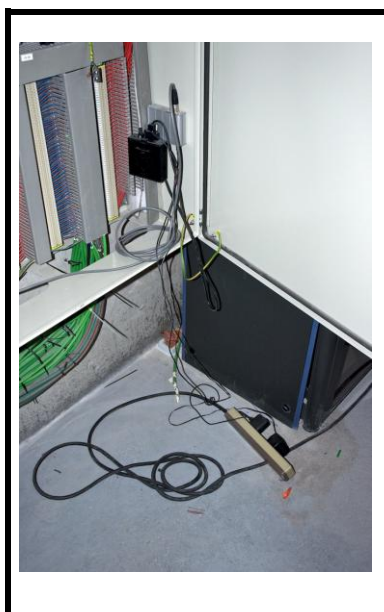
Incidencia 206 y 207 Sala técnica sector III. Se encuentran elementos del sistema domótico que están alimentados desde fuera del cuadro con una regleta exterior. Esta disposición, a parte que era provisional, impide cerrar la puerta.

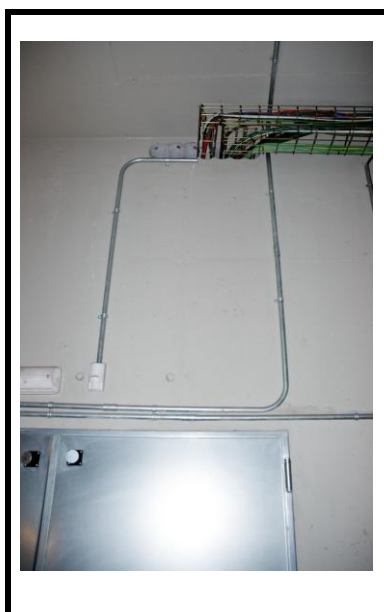
Incidencia 222 Sector III Salida de gradas hacia la escalera principal. El regiband atraviesa la pared muy cerca de la puerta cortafuegos.
